OFERTA TÉCNICA · SOBRE 2 · CRITERIOS EVALUABLES MEDIANTE JUICIO DE VALOR

## Proyecto de las obras de adecuación de los equipos electromecánicos, el aliviadero y la Casa de Administración de la presa de Los Alfилorios, y acondicionamiento de las instalaciones en el arroyo de La Mortera

| EXPEDIENTE / CLAVE | 44-2025 · N1.119.010/2111 |

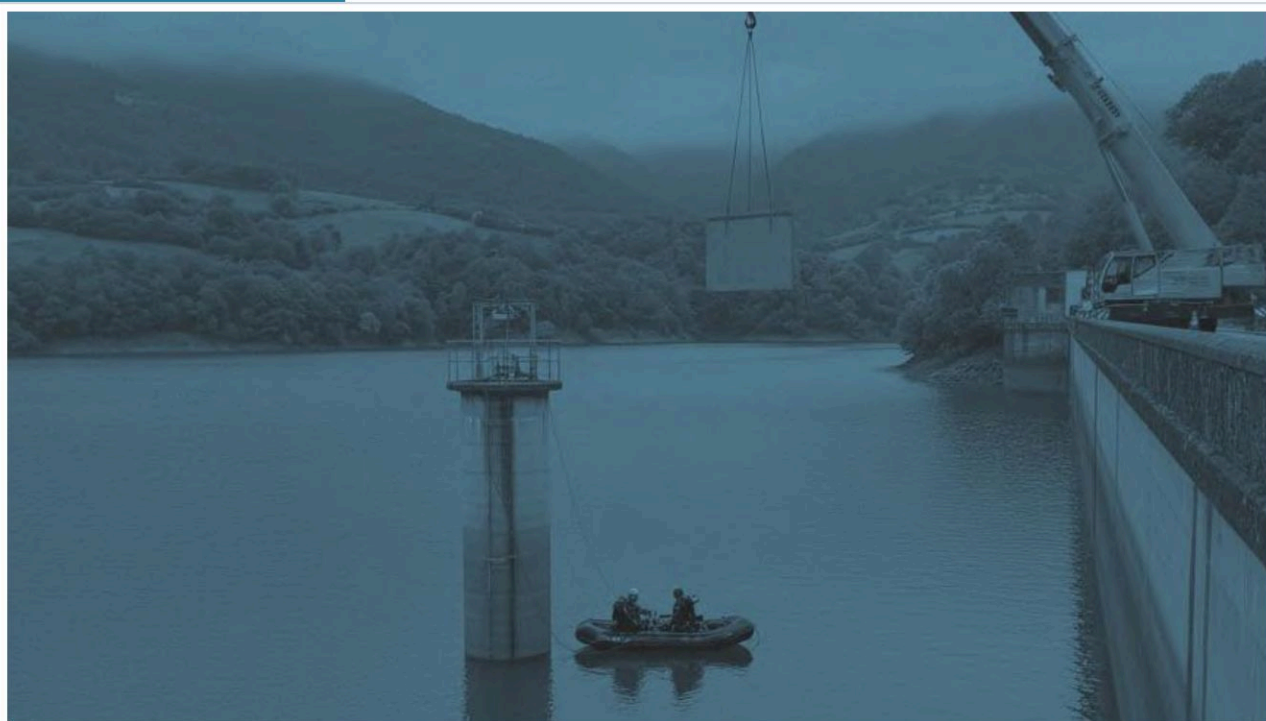
*Izado del escudo sobre la torre de toma de la presa de Los Alfилorios — maniobra singular que vertebra la metodología de la oferta.*

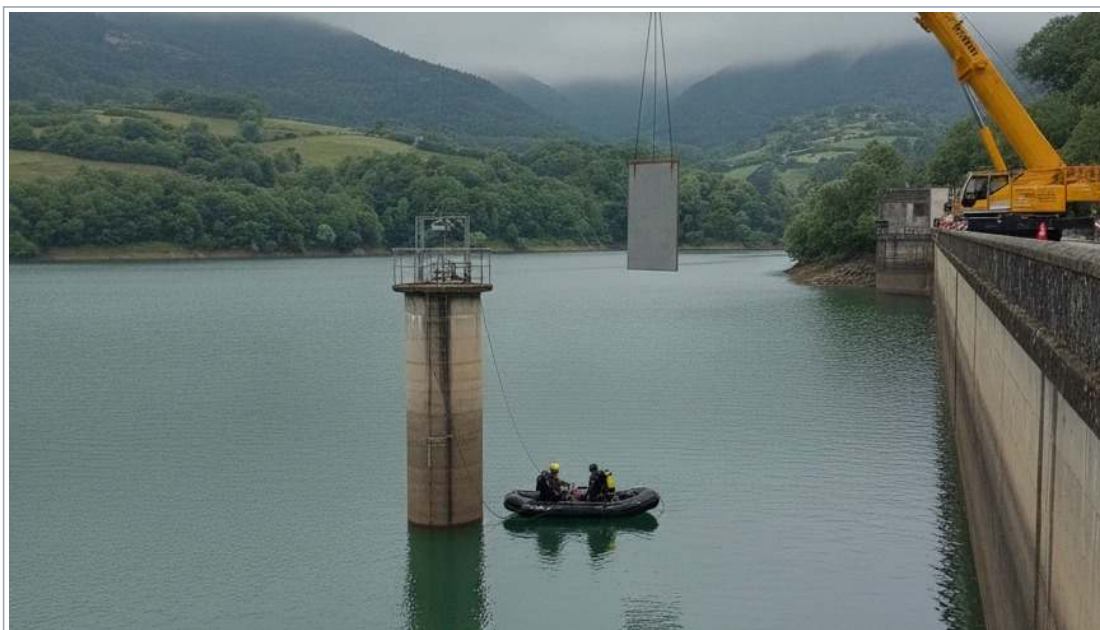
FOTO 01 · VISITA  
01/07/2026

La maniobra que define esta obra: izado del escudo sobre la torre de toma desde coronación, con equipo de buceo y embarcación auxiliar (ilus.

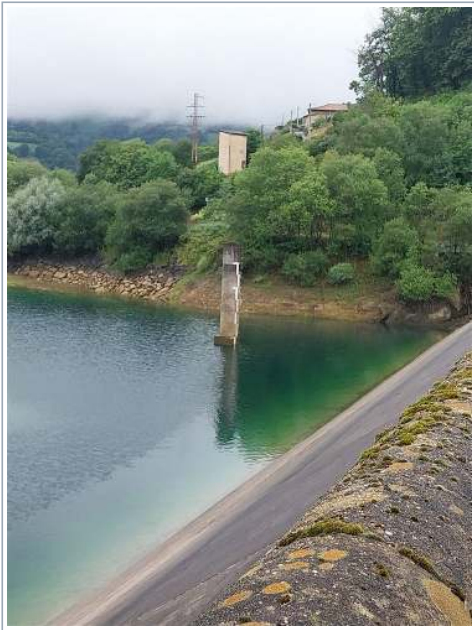
FOTO 02 · VISITA  
01/07/2026  
El embalse y la torre de toma el 1 de julio de 2026: la banda de resguardo visible confirma la envolvente de niveles histórica sobre la que se ancla la ventana de la toma.

| ZONA VISITADA | OBSERVACIÓN DE CAMPO (1 DE JULIO DE 2026) | CONSECUENCIA INCORPORADA A LA OFERTA |
|---|---|---|
| Nivel de embalse | Lámina en cota alta-media a 1 de julio, con la banda de resguardo visible desde coronación y la torre de toma emergente solo en su tramo superior. | Coherente con la envolvente de niveles registrada (2021-2025): la ventana de embalse bajo (septiembre-diciembre) se mantiene como decisión estructural del programa (apartados 1.3.4 y 3.2.4). |

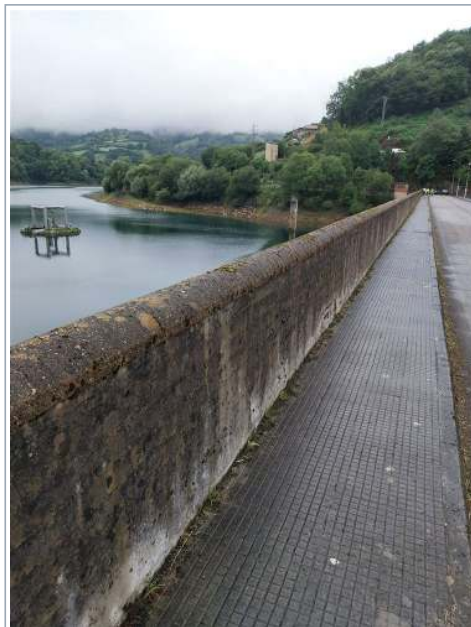
FOTO 03 · VISITA  
01/07/2026

Coronación: acera  
adoquinada de  
aguas arriba con el  
murete de las  
bases de  
colimación; el  
estado del  
pavimento se  
incorpora al  
alcance de  
reparación de  
coronación (175  
m²).

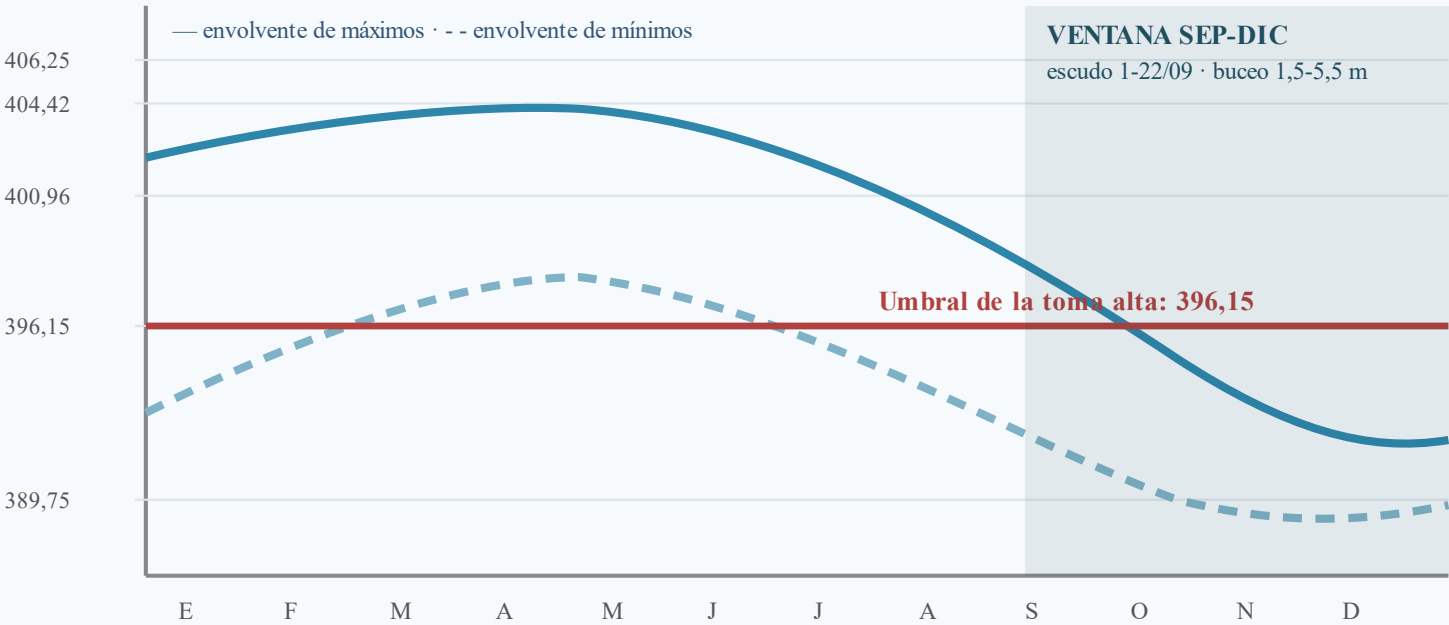
ENVOLVENTE DE NIVELES DEL EMBALSE (SAI CHC, 2021-2025) Y VENTANA DE LA TOMA

Máx. registrado 404,42 (abr-jun) · máx. medio 400,96 · mín. registrado 389,75 (sep-dic).  
Fuente: registros de explotación del embalse (SAI de la CHC). Trazado orientativo de las envolventes.

VENTANA SEP-DIC  
escudo 1-22/09 · buceo 1,5-5,5 m

Umbral de la toma alta: 396,15

Estos tres condicionantes dimensionan la oferta: la envolvente de niveles fija la ventana del escudo y la consignación de octubre; la caliza de Moniello karstificada convierte el cuenco en un problema de filtro-dren y no de reposición de hormigón; y el clima oceánico aplica coeficientes reductores explícitos a cada rendimiento (tabla de 16 tipos del programa) y concentra hormigones y desbroces en sus ventanas.

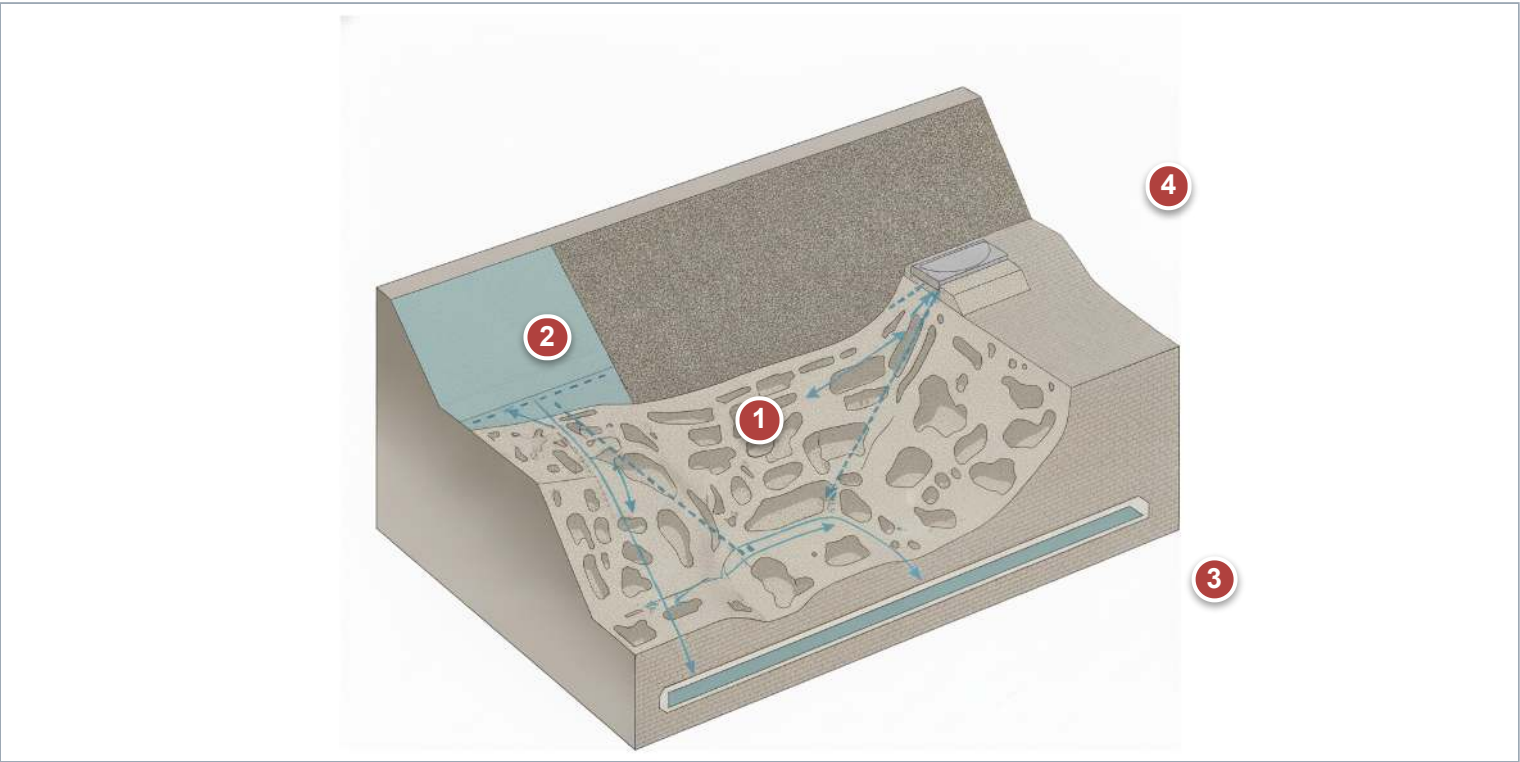
GEOLOGÍA DE LA CERRADA

① caliza de Moniello karstificada (conductos de disolución) · ② filtraciones del vaso a través del karst · ③ arroyo canalizado de Argame: control con sensor 4G · ④ cuenco del aliviadero apoyado sobre esa caliza: filtro + dren + losa

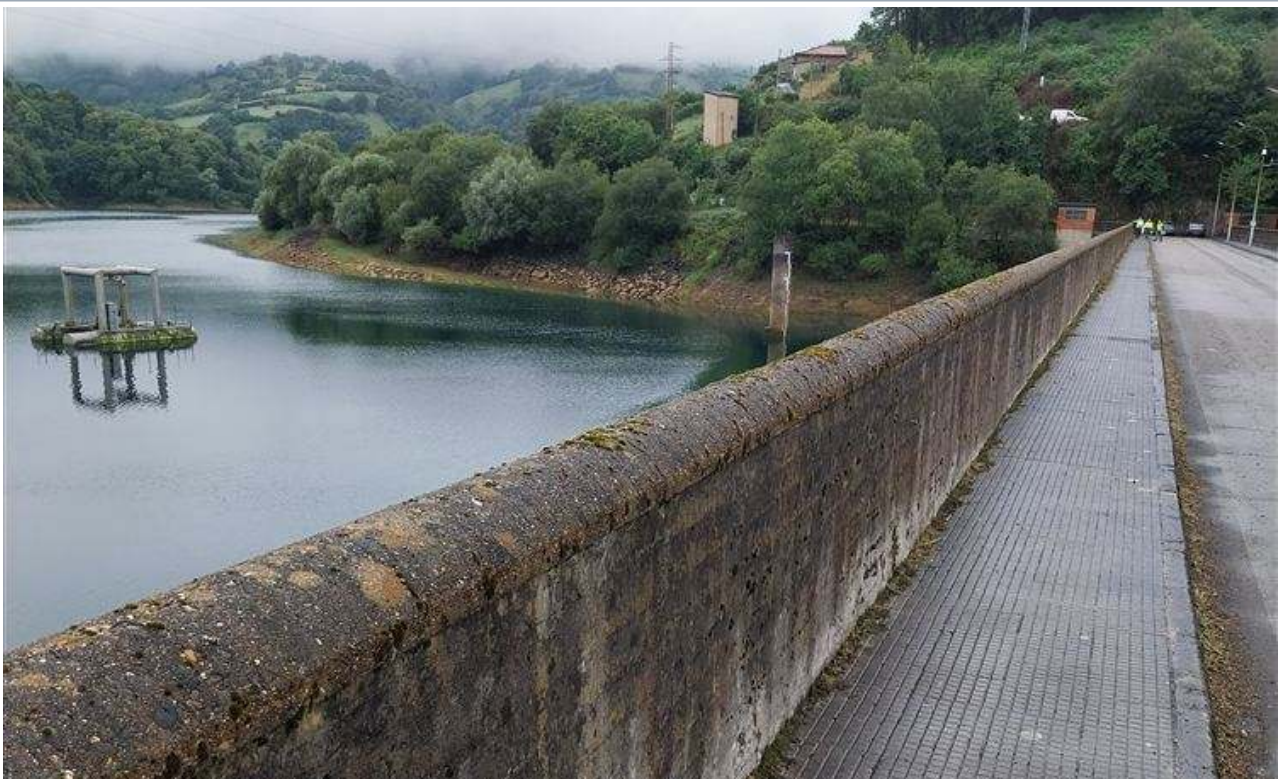
Camino de coronación con su pretil y la torre al fondo (visita 01/07/2026): las bases de colimación existentes soportan la auscultación geodésica

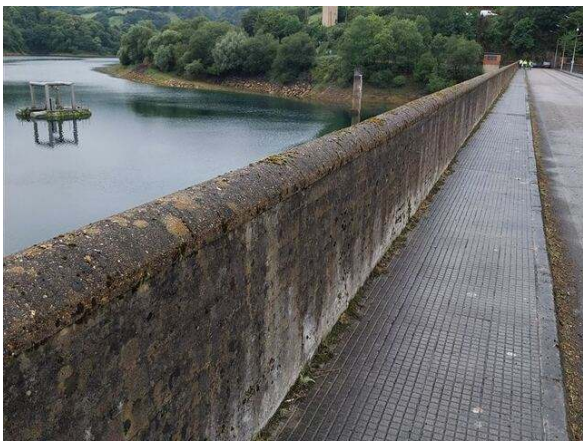
F01. Coronación: acera adoquinada aguas arriba y murete (43,2942 N; 5,9177 O)

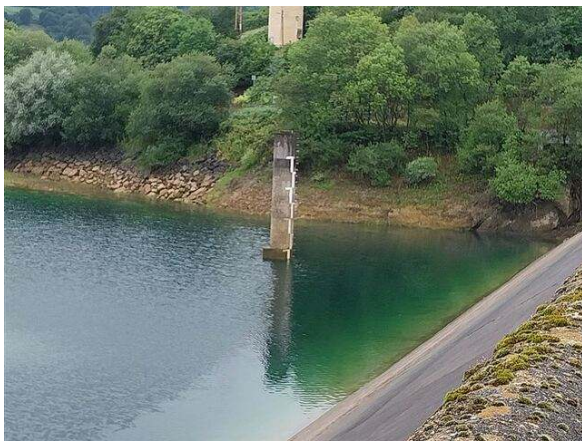
F02. Embalse y torre de toma: banda de resguardo visible (01/07/2026)

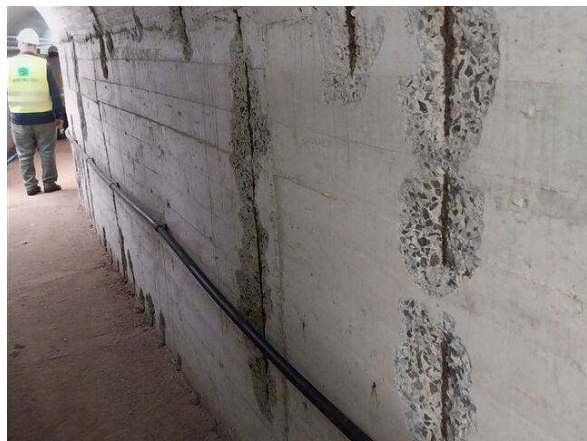
F03. Galería: armaduras vistas con corrosión activa en bóveda

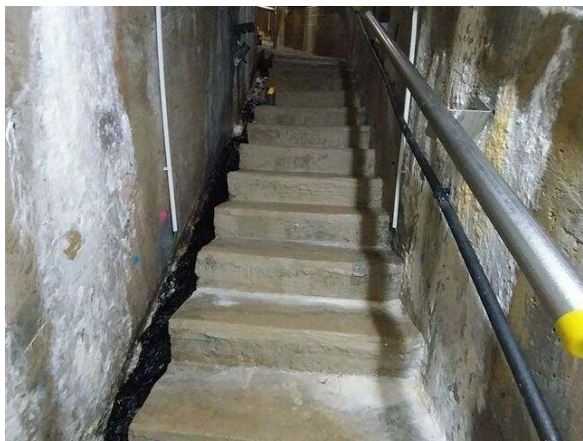
F04. Escalera de galería: eflorescencias calcáreas y servicios grapados

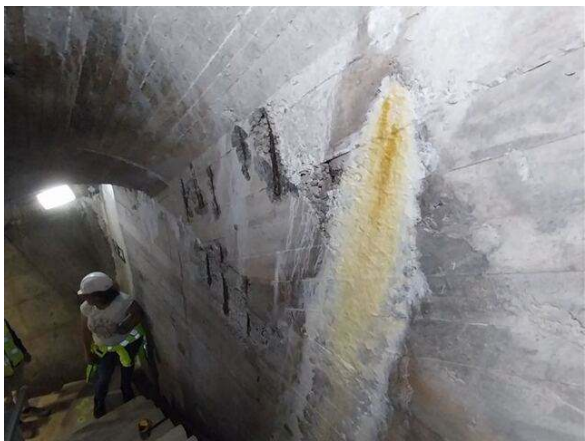
F05. Surgencia con precipitados ocre; reparaciones antiguas de lechada

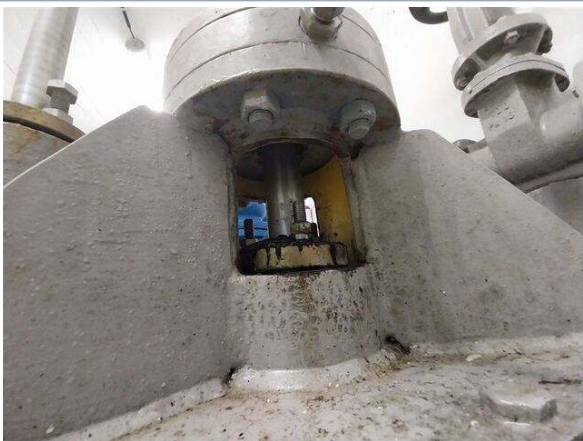
F06. Cilindro oleohidráulico de compuerta de la toma (fuga por retenes)

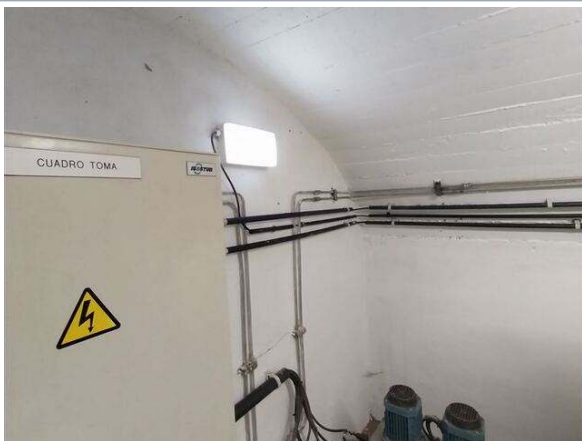
F07. Cámara de válvulas: central oleohidráulica y cuadro de la toma

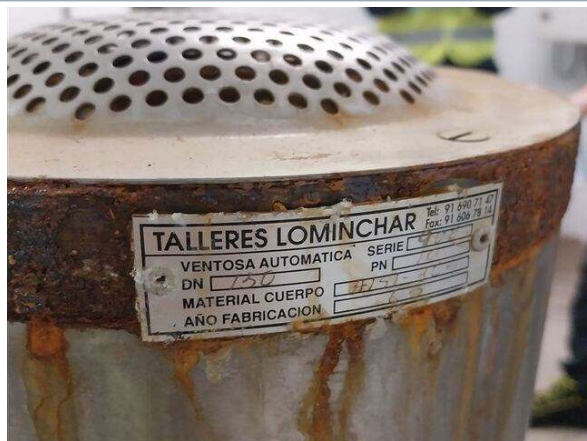
F08. Ventosa antigua (Talleres Lominchar) con corrosión avanzada

Las ventosas actuales —de fundición, con placa de Talleres Lominchar y corrosión avanzada documentada en la fotografía F08 de la Lámina L-03— se sustituyen por ventosas trifuncionales con válvula de guarda DN150 PN16 de cuerpo de fundición dúctil, cierre elástico y eje inoxidable. El **procedimiento** aprovecha el aislamiento de cada vía descrito en la Ficha 5: cierre de la válvula de compuerta, desmontaje del conjunto antiguo, presentación con polipasto, verificación de planeidad de bridas, montaje con tornillería inoxidable y pares registrados con llave dinamométrica, y prueba de estanqueidad en presión de servicio con purga de aire controlada. La función de las nuevas trifuncionales (evacuación de grandes caudales de aire en llenado, admisión en vaciado y desgasificación en servicio) se verificará en las pruebas bajo carga de diciembre. el resultado al protocolo hidromecánico general. Valor añadido para la explotación: **CONF.** entregará una ficha de mantenimiento por equipo (pares, repuestos de junta, frecuencia en el dossier final, alineada con el contrato de conservación de la presa cuando este entre en vigor.

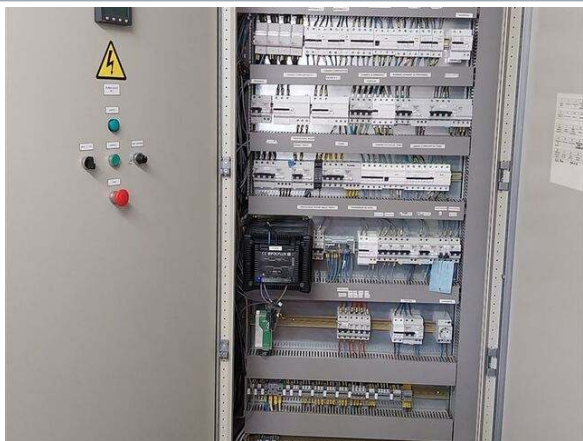
F09. Cuadros eléctricos existentes: apartamenta de varias épocas

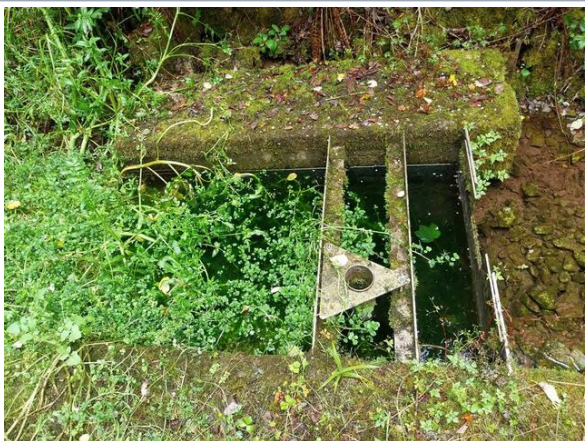
F10. Aforador a pie de presa anegado y colonizado por vegetación

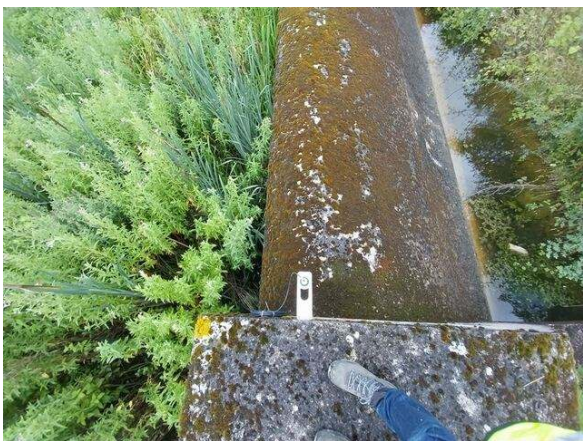
F11. Azud de La Mortera: coronación vegetada y vaso colmatado

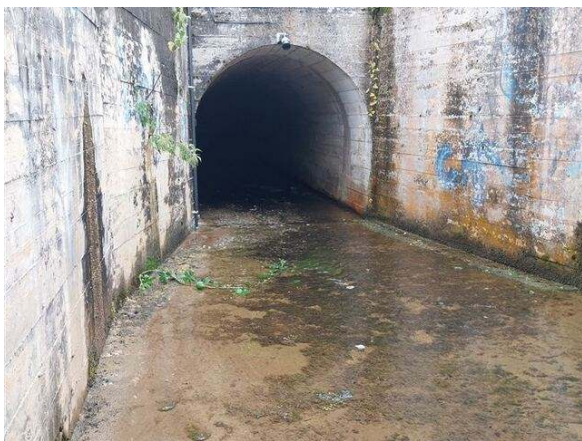
F12. Galería de trasvase de La Mortera con lámina de agua permanente

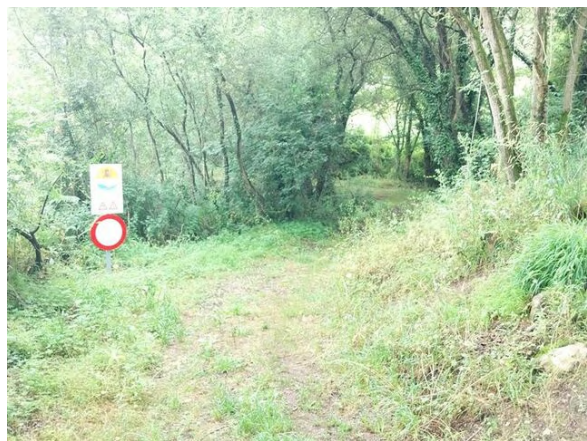
F13. Camino perimetral oeste: plataforma colonizada, junto a portilla

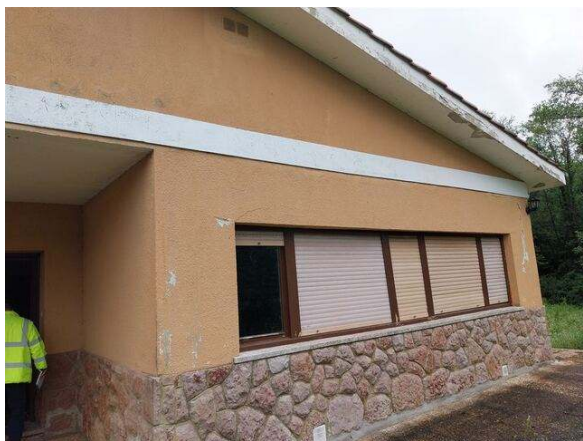
F14. Casa de Administración: desconchones y humedades en fachada

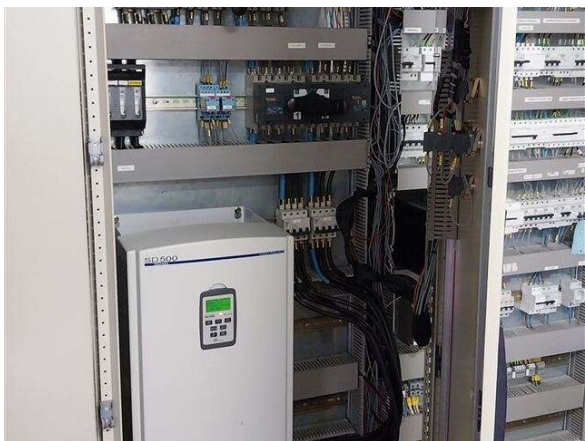
F15. Cuadro renovado parcialmente (variador): instalación estratificada

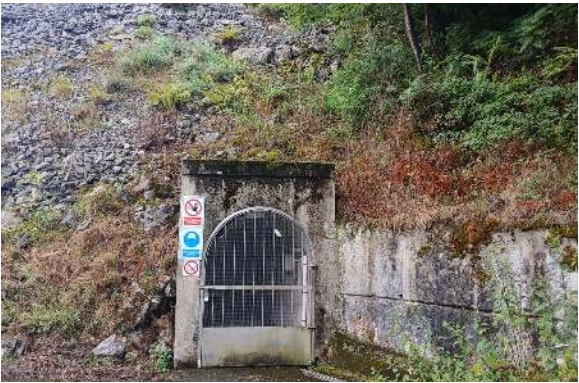
ACCESOS

Portal de la galería perimetral bajo el espaldón: el vial de pie de presa no admite camión; suministro con medios menores

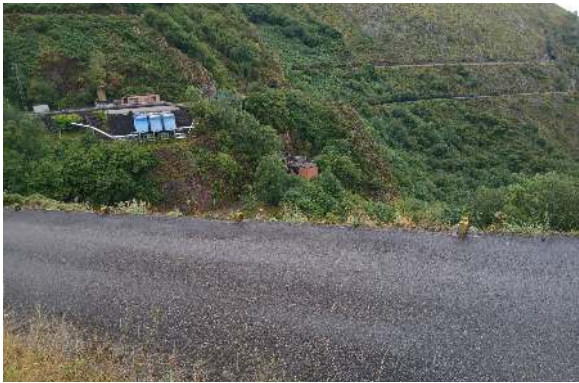
ACCESOS

Vial de bajada de coronación a pie de presa, de carril único y fuerte pendiente; al fondo, caseta de válvulas existente

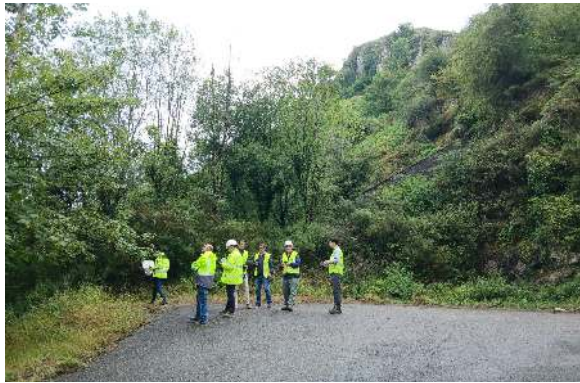
ALIVIADERO

Explanada de ataque hacia el aliviadero: la vegetación cierra el paso al cajero; despeje con talas dirigidas previo al tajo

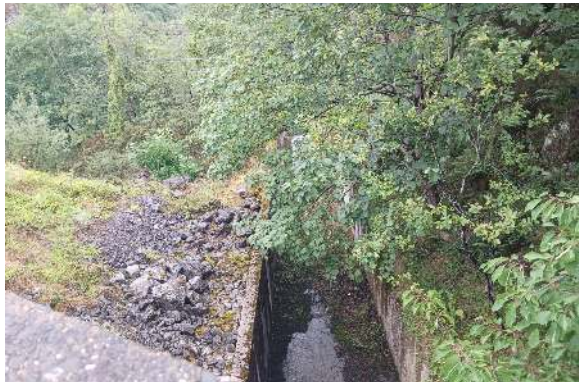
ALIVIADERO

Canal de descarga con arbolado crecido en el cajero y derrubios de escollera: talas en altura y retirada de material

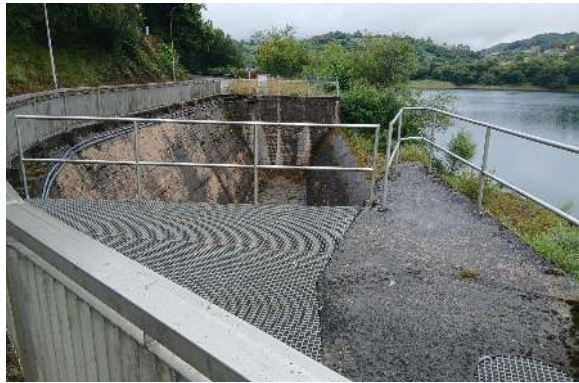
ALIVIADERO

Embocadura junto a coronación con el embalse al pie del umbral (cota 398,40 el 01/07): trabajos en estiaje con protocolo de aviso

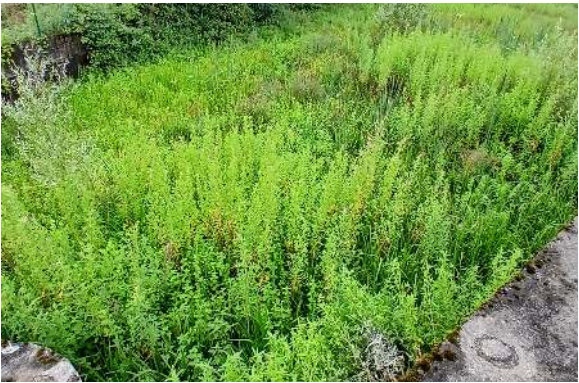
CUENCO

Cuenco colonizado por herbáceas que ocultan la losa: desbroce y retirada de tierra vegetal previos a la losa HA-30

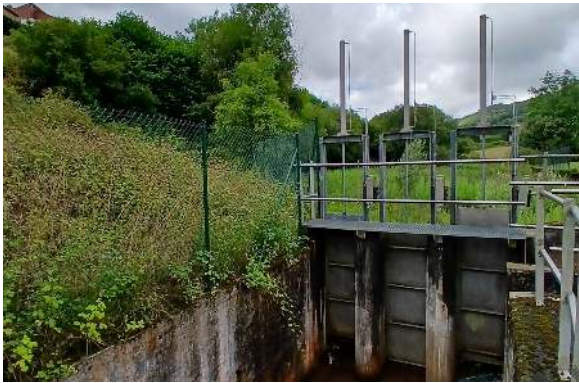
CUENCO

Estructura de compuertas de husillo sobre el canal de restitución: plataforma de bombeo del hormigón de la losa

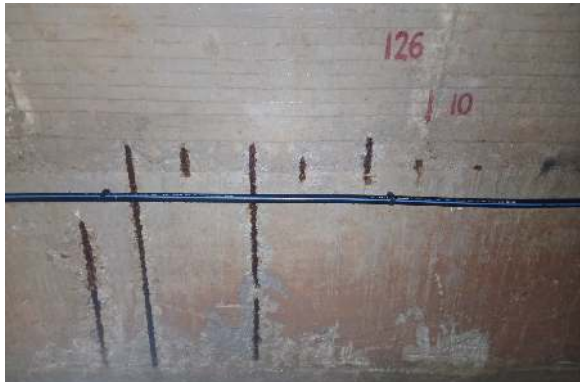
OBRA CIVIL

Replanteo del saneo marcado en rojo por paños con su medición: contraste paño a paño de los 831,60 m² desde el inicio

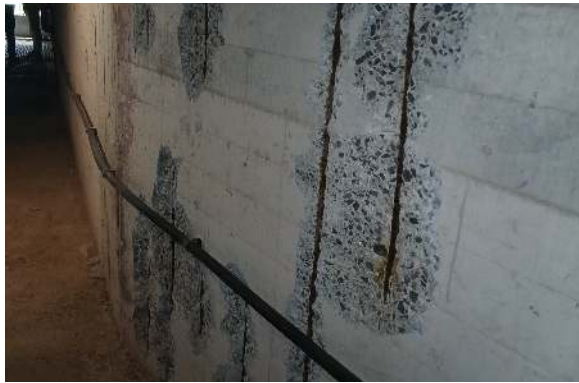
OBRA CIVIL

Corrosión alineada de armaduras verticales de recubrimiento escaso y cajeados antiguos abiertos: repicado, pasivado y mortero R4

Hastial con corrosión alineada de armaduras verticales de recubrimiento escaso y cajeados antiguos abiertos sin pasivar, que se incorporan a la medición del saneo.

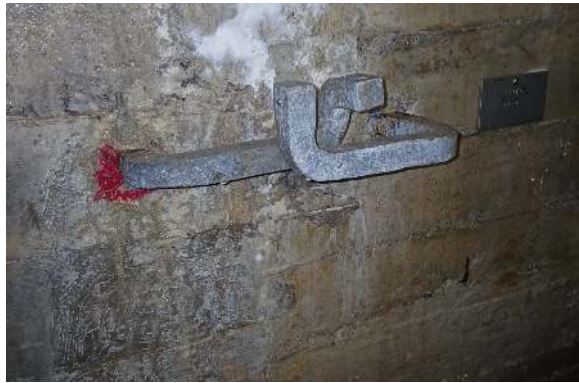
AUSCULTACIÓN

Medidor de junta mecánico con placa sobre la junta entre bloques: instrumentación protegida y en servicio durante la obra

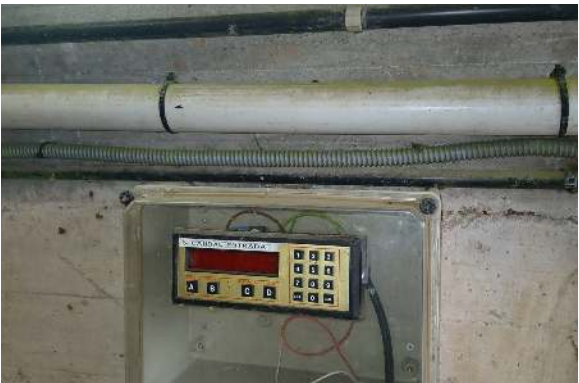
AUSCULTACIÓN

Electrónica del caudalímetro del aforador fuera de lectura: sustitución integral sensor-electrónica-cableado

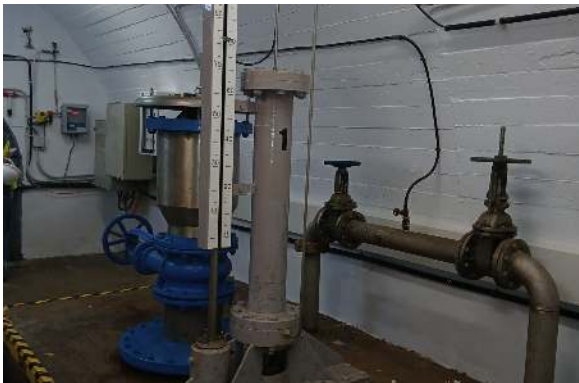
HIDROMECAÁNICA

Ventosa antigua sobre su guarda y columna piezométrica de la línea 1: sustitución por trifuncionales con guarda DN150

Ventosa y válvula de guarda existentes sobre la conducción Ø600, con solera y bancada degradadas por goteos (01/07/2026): sustitución de equipos y ejecución de nuevas soleras con pendientes.

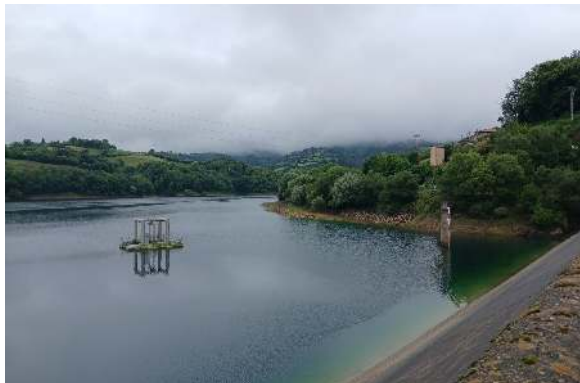
HIDROMECAÁNICA

Torre de toma exenta, sin pasarela: escudo y conducciones con medios flotantes y buceo profesional

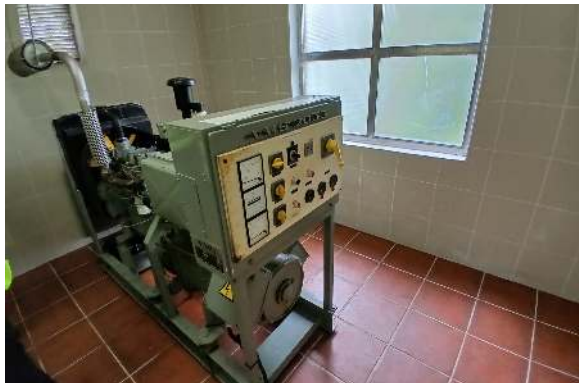
ELÉCTRICO

Grupo electrógeno actual de arranque manual: dos grupos nuevos con conmutación automática integrada en el cuadro general

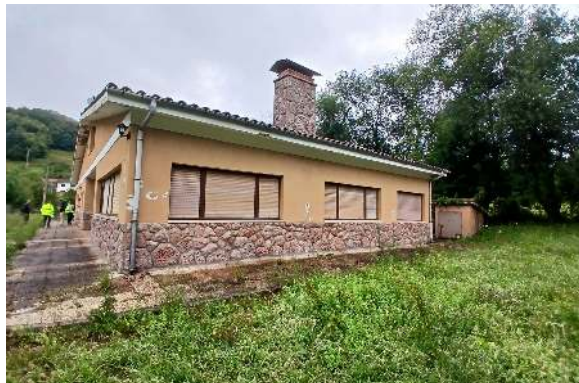
EDIFICIO

Zócalo de mampostería sano y revoco con desconchados; grieta de esquina a coser y acera perimetral a reponer

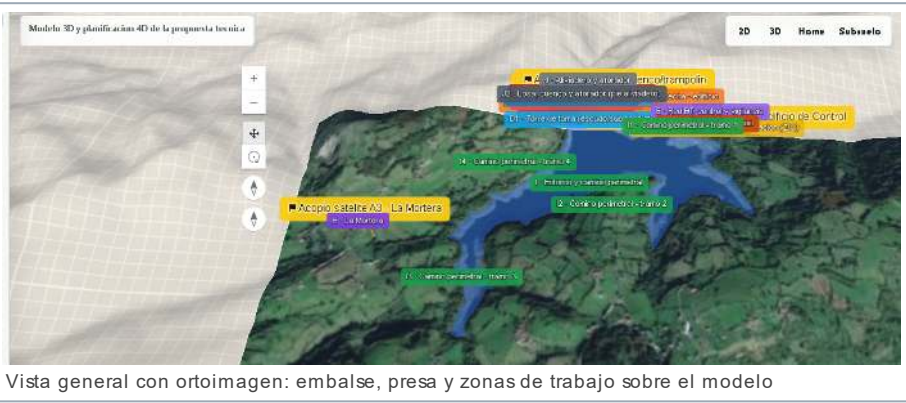
Vista general con ortoimagen: embalse, presa y zonas de trabajo sobre el modelo

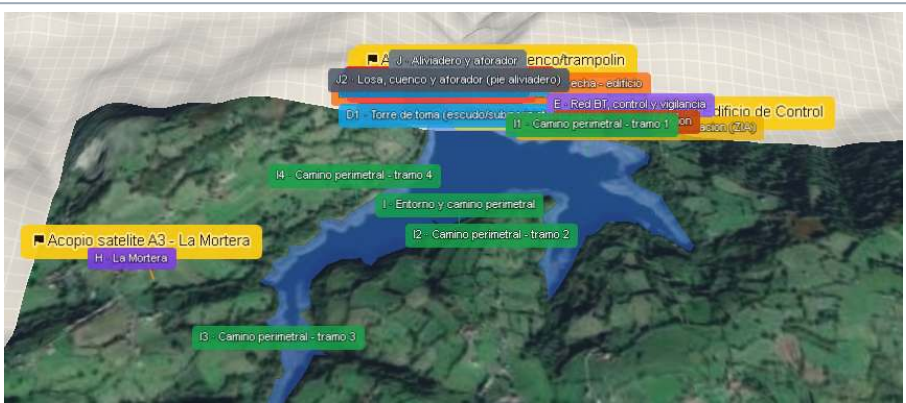
Zonas y tajos vinculados al programa: torre de toma, aliviadero, camino por tramos, edificio, ZIA y La Mortera

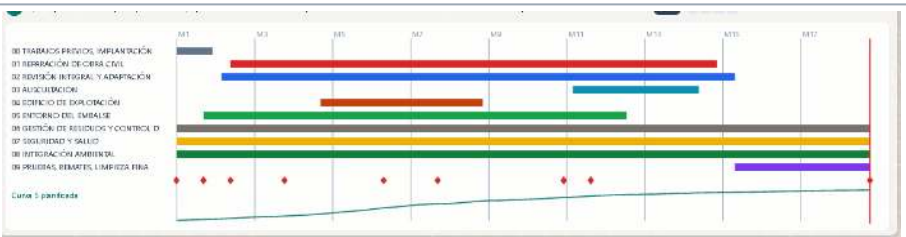
Panel 4D: Gantt por capítulos con curva S, hitos y recepción 28/04/2028 (mismo fichero de datos que la Lámina L-21)

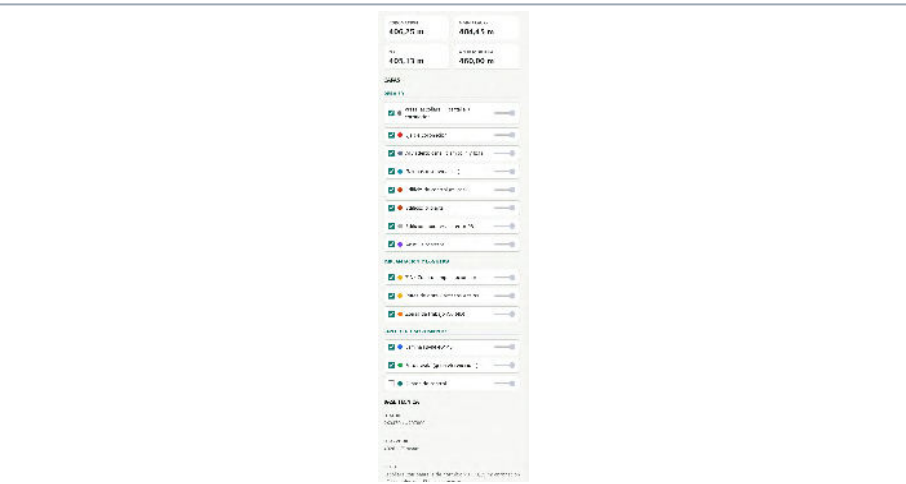
Panel de control: niveles característicos (406,25 / 404,45 / 405,13 / 460,00) y capas del modelo, incluida implantación y logística

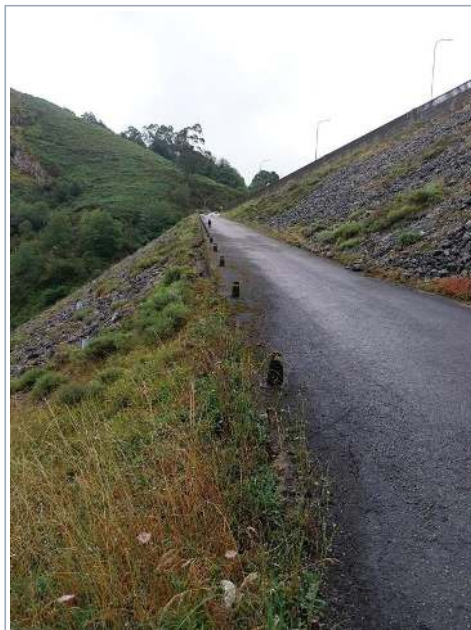
FOTO 04 · VISITA  
01/07/2026

Vial de acceso por el espaldón hacia las bocas de galería: ancho útil verificado para dimensionar lanzaderas e izados.

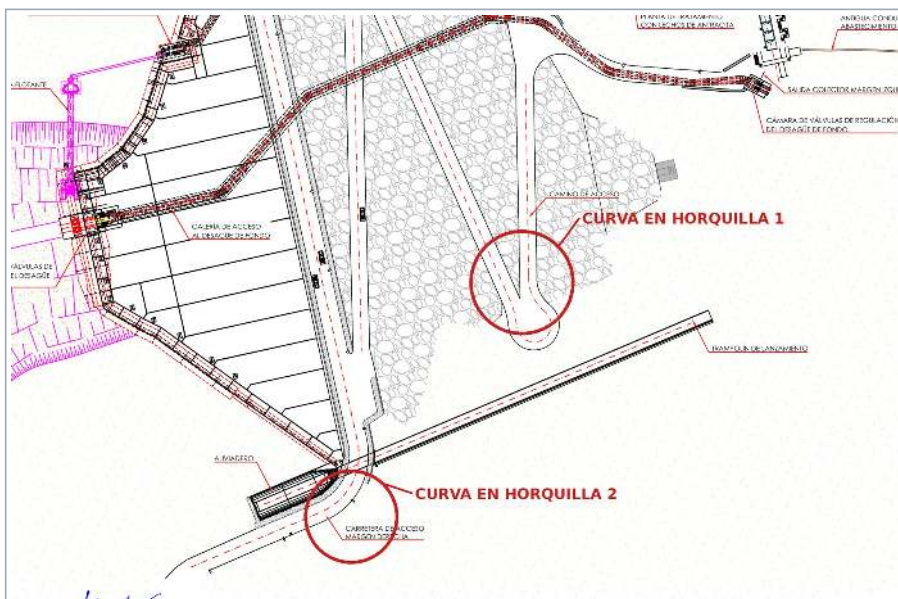
PLANTA ·  
PROYECTO  
Trazado en planta  
del entorno de la  
presa, sobre el  
Plano 3.1 del  
Proyecto, con las  
curvas en horquilla  
del acceso  
señaladas.

Curvas en horquilla anteriores a la presa: radios que condicionan los transportes especiales —reconocimiento previo de ruta, plantilla de barrido y vehículo piloto—.

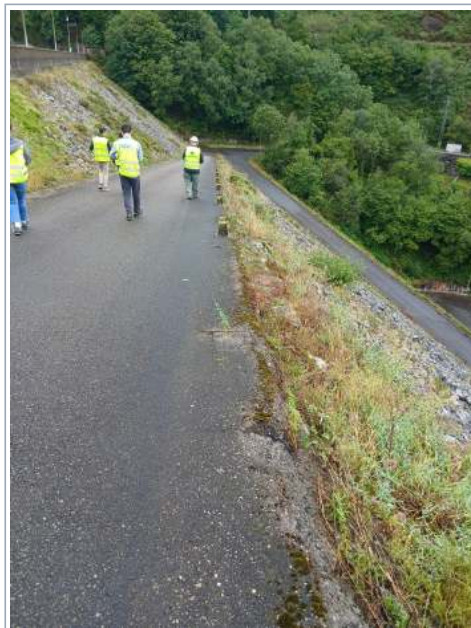
FOTO 05 · VISITA  
01/07/2026

Carretera de  
descenso de  
coronación a las  
galerías  
(01/07/2026):  
rampas y radios  
que excluyen el  
camión; el  
suministro al pie se  
resuelve con  
vehículo ligero  
desde coronación.

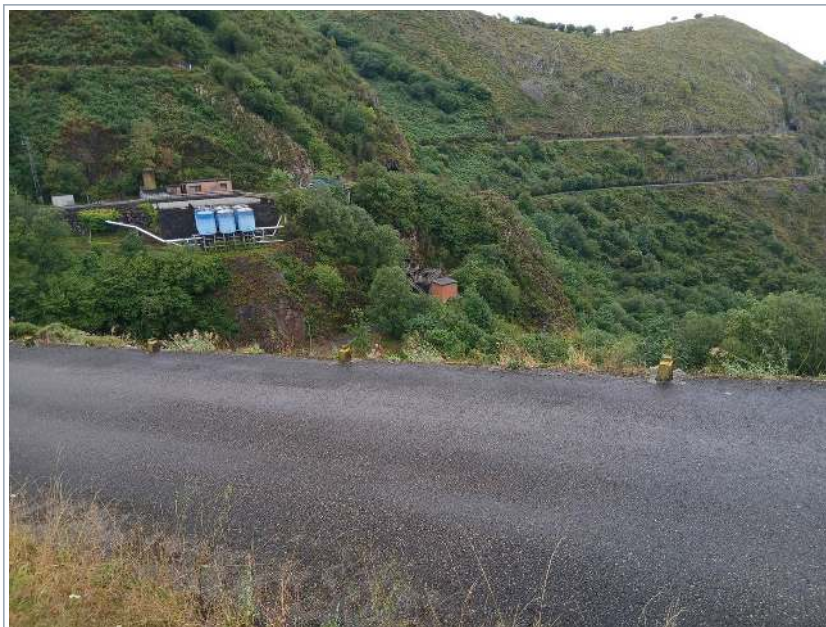
FIGURA 1.1.

El vial de servicio y el entorno del embalse en su estado actual (01/07/2026): los itinerarios se ordenan con pasos alternativos señalizados, nunca se cortan.

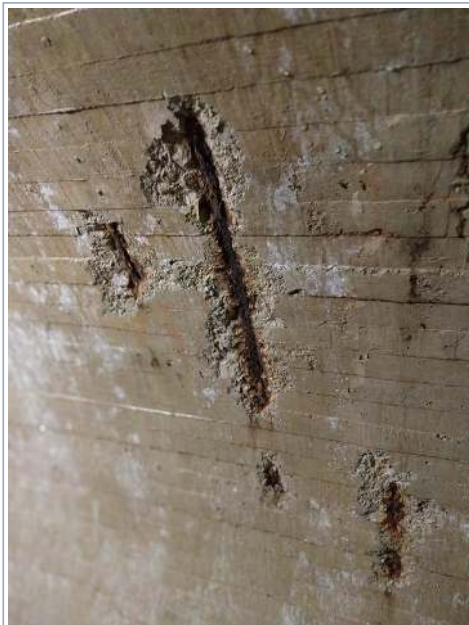
FOTO 06 · VISITA  
01/07/2026

Detalle de armadura con corrosión activa y recubrimiento escaso: el saneo descubre la barra 2 cm por detrás antes de pasivar.

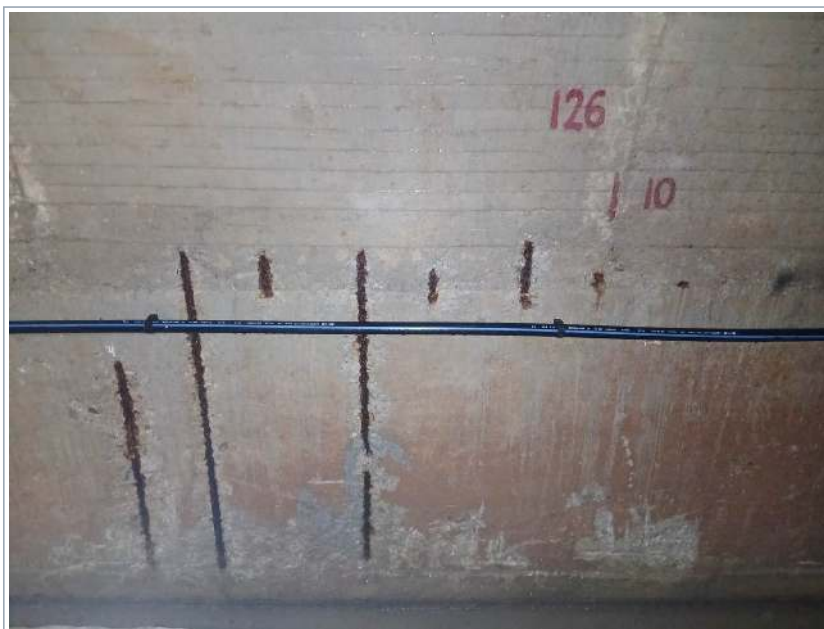
FOTO 07 · VISITA  
01/07/2026

Replanteo del saneo marcado en rojo sobre el paramento de galería, con numeración de paño y medición en m<sup>2</sup> (01/07/2026): la medición de 831,60 m<sup>2</sup> está trasladada al soporte y se contrasta paño a paño con la D.F. desde el primer día.

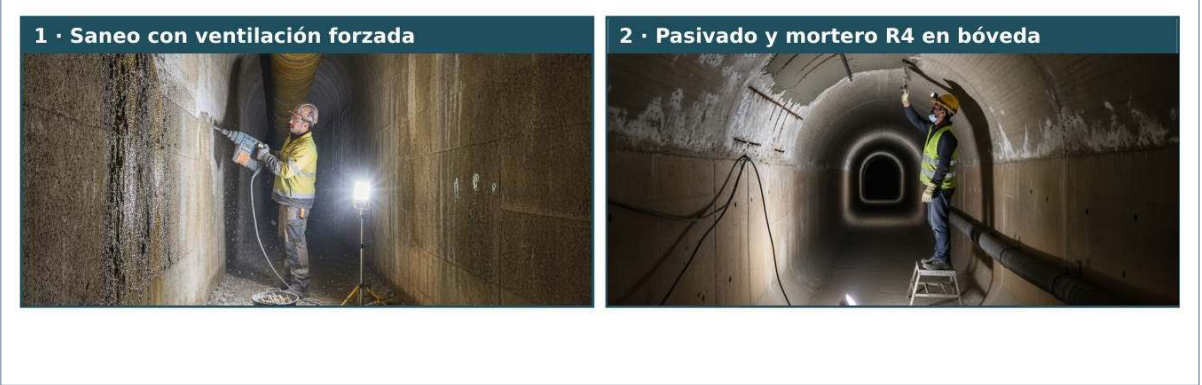
FIGURA 1.3.  
Secuencia de reparación en bóveda de galería: saneo con ventilación forzada, pasivado y mortero R4 (serie de ilustraciones genera

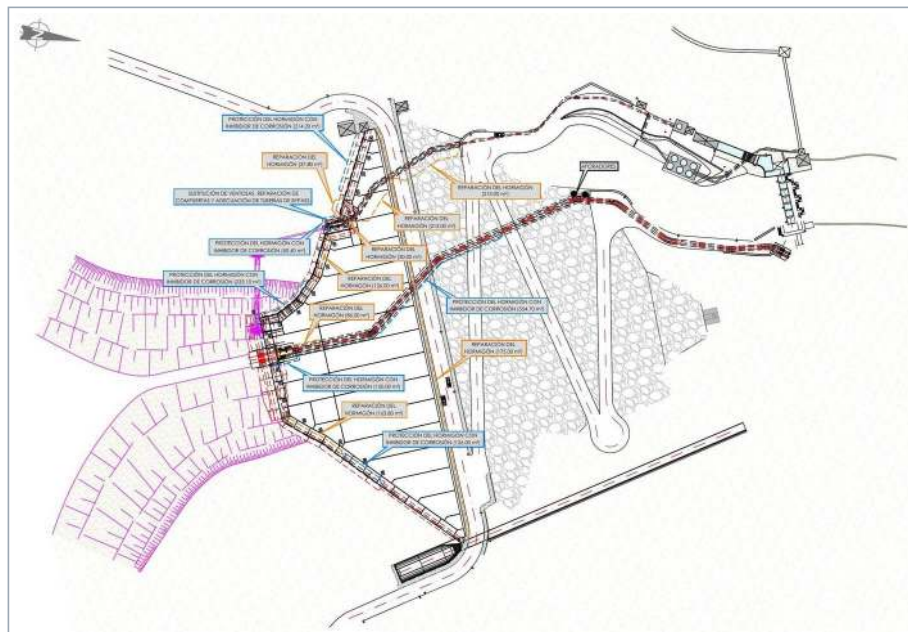
FIGURA 1.4.  
Planta de actuaciones en la presa: distribución de la reparación y protección del hormigón por galerías y cámaras, base de la sectorización en seis tramos.

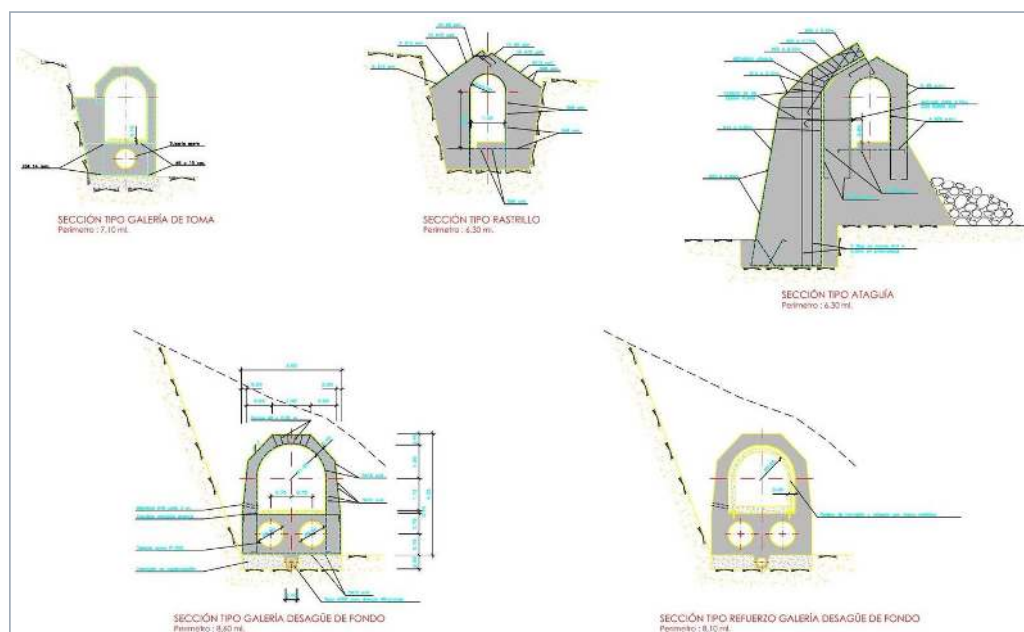
FIGURA 1.5.  
Secciones tipo de  
las galerías  
(rastrillo, ataguía,  
toma y desagüe de  
fondo): los  
perímetros de 6,30  
a 8,60 m  
dimensionan la  
ventilación y la  
regla de ocupación  
única.

**CONFIDENCIAL** trata las galerías de la presa (secciones tipo de rastrillo, ataguía, galería de toma y galería del n perímetros de 6,30 a 8,60 m) como espacios confinados de riesgo, conforme al ESS del Proyecto, y establece un **procedimiento** común que regula a todos los oficios que intervienen en ellas: reparación de hormigón, corte y soldadura, trabajos eléctricos e instrumentación.

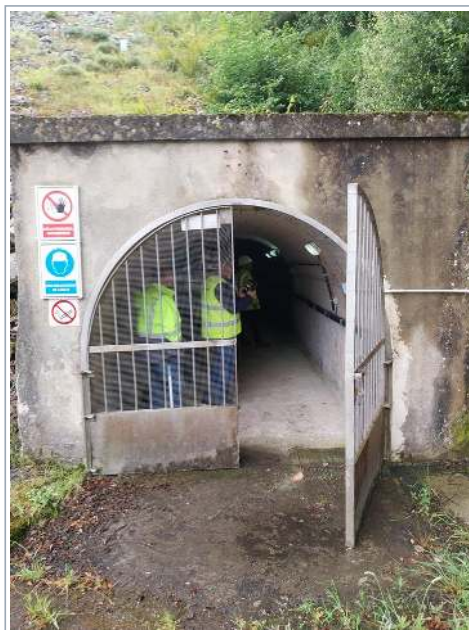
FOTO 09 · VISITA  
01/07/2026

Boca de galería con  
reja y señalización:  
control de  
presencia  
individual y  
comunicación con  
superficie desde el  
primer día.

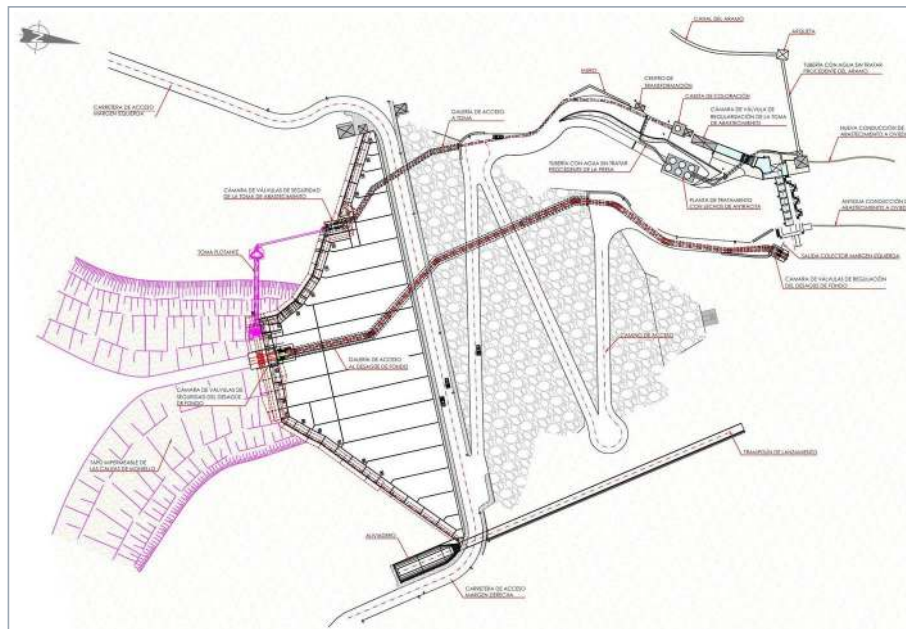
FIGURA 1.6.  
Planta de la presa:  
toma flotante,  
cámaras de  
válvulas, galerías,  
aliviadero y  
accesos por  
CONF.  
ta  
planta in situ el  
01/07/2026.

La toma de abastecimiento es una doble conducción Ø600 mm regulada por válvulas Bureau de 0,60 x 0,90 m: el conducto izquierdo procede de la torre de toma fija, con umbral de captación a la cota 396,15, y el conducto derecho procede de la toma flotante —la que aporta el agua de mejor calidad—, que converge en el izquierdo aguas abajo de su cierre de seguridad. Cada conducto dispone de by-pass Ø100 mm con doble cierre mediante válvulas de compuerta Ø100 PN16 de husillo exterior en acero inoxidable, y de aireación mediante ventosa Ø150 PN16 con su válvula de guarda de compuerta Ø150 PN16, también de husillo exterior inoxidable. La revisión de septiembre de 2025 —en la que ya se repararon tapas de motores, se sustituyeron la válvula limitadora de seguridad y las electroválvulas de accionamiento, se ajustaron presostatos y se renovó el aceite— constató en las maniobras de apertura y cierre fugas de aceite por las juntas y estopadas del vástago en ambas Bureau, y recomendó incorporar sensores inductivos de verificación del cierre; las compuertas del desagüe de fondo funcionan correctamente y solo requieren esos sensores. Para intervenir es necesario obturar el conducto correspondiente aguas arriba: en el derecho (toma flotante) basta detener la bomba; en el izquierdo (toma fija) se requiere el escudo sobre el umbral si el nivel de embalse lo supera. Esta asimetría ordena la secuencia: con nivel por encima de la cota 396,15 se interviene primero el conducto derecho manteniendo el suministro por la captación fija, y después el izquierdo; si en la ventana prevista, el izquierdo puede ejecutarse en seco. En la visita de 1 de julio de 2026 verificó en la propia cámara el estado de los equipos: restos de aceite en el entorno de los motores (coherente con el fallo de retenes diagnosticado), ventosas antiguas de fundición con corrosión avanzada (placa de Talleres Lominchar) y central oleohidráulica y cuadro de la toma operativos, lo que confirma que la intervención puede apoyarse en los medios de maniobra existentes sin sustituirlos.

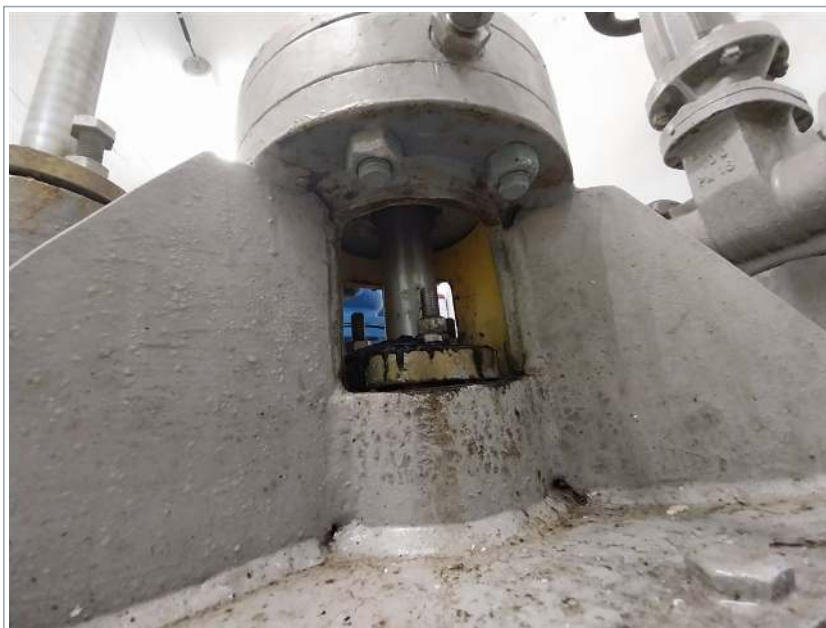
FOTO 10 · VISITA  
01/07/2026

Cilindro  
oleohidráulico  
sobre la compuerta  
de la toma: el fallo  
de retenes que  
motiva la  
reparación,  
verificado in situ.
