OFERTA TÉCNICA · SOBRE 2 · CRITERIOS EVALUABLES MEDIANTE JUICIO DE VALOR

## Proyecto de las obras de adecuación de los equipos electromecánicos, el aliviadero y la Casa de Administración de la presa de Los Alfилorios, y acondicionamiento de las instalaciones en el arroyo de La Mortera

| EXPEDIENTE / CLAVE | 44-2025 · N1.119.010/2111 |

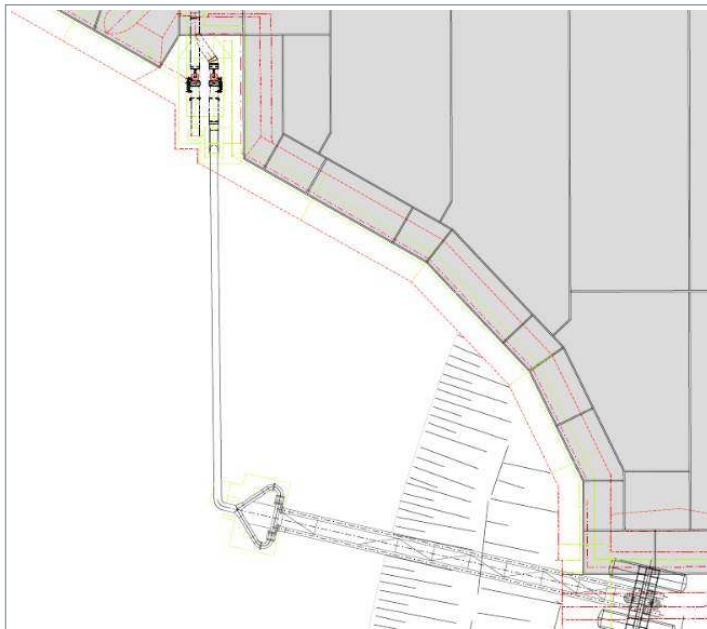
FIGURA 1.7.

Esquema en planta de la doble conducción Ø600 de la toma: el conducto derecho (toma flotante) converge en el izquierdo (toma fija, umbral 396,15) aguas abajo de su cierre de seguridad.

La toma de abastecimiento es una doble conducción Ø600 mm regulada por válvulas Bureau de 0,60 x 0,90 m: el conducto izquierdo procede de la torre de toma fija, con umbral de captación a la cota 396,15, y el conducto derecho procede de la toma flotante —la que aporta el agua de mejor calidad—, que converge en el izquierdo aguas abajo de su cierre de seguridad. Cada conducto dispone de by-pass Ø100 mm con doble cierre mediante válvulas de compuerta Ø100 PN16 de husillo exterior en acero inoxidable, y de aireación mediante ventosa Ø150 PN16 con su válvula de guarda de compuerta Ø150 PN16, también de husillo exterior inoxidable. La revisión de septiembre de 2025 —en la que ya se repararon tapas de motores, se sustituyeron la válvula limitadora de seguridad y las electroválvulas de accionamiento, se ajustaron presostatos y se renovó el aceite— constató en las maniobras de apertura y cierre fugas de aceite por las juntas y estopadas del vástago en ambas Bureau, y recomendó incorporar sensores inductivos de verificación del cierre; las compuertas del desagüe de fondo funcionan correctamente y solo requieren esos sensores. Para intervenir es necesario obturar el conducto correspondiente aguas arriba: en el derecho (toma flotante) basta detener la bomba; en el izquierdo (toma fija) se requiere el escudo sobre el umbral si el nivel de embalse lo supera. Esta asimetría ordena la secuencia: con nivel por encima de la cota 396,15 se interviene primero el conducto derecho manteniendo el suministro por la captación fija, y después el izquierdo; si en la ventana prevista, el izquierdo puede ejecutarse en seco. En la visita de 1 de julio de 2026 verificó en la propia cámara el estado de los equipos: restos de aceite en el entorno de los motores (coherente con el fallo de retenes diagnosticado), ventosas antiguas de fundición con corrosión avanzada (placa de Talleres Lominchar) y central oleohidráulica y cuadro de la toma operativos, lo que confirma que la intervención puede apoyarse en los medios de maniobra existentes sin sustituirlos.

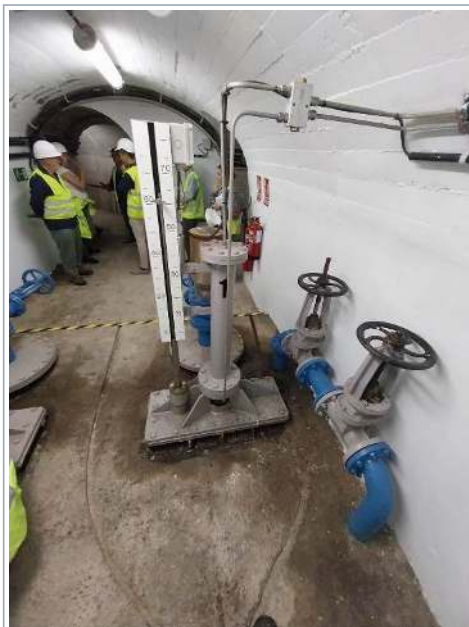
FIGURA 1.8.

Reconocimiento de la cámara por el especialista hidromecánico: acceso, cúpulas de las Bureau y valvulería auxiliar; las placas de anclaje de techado darán servicio a todas las maniobras de montaje.

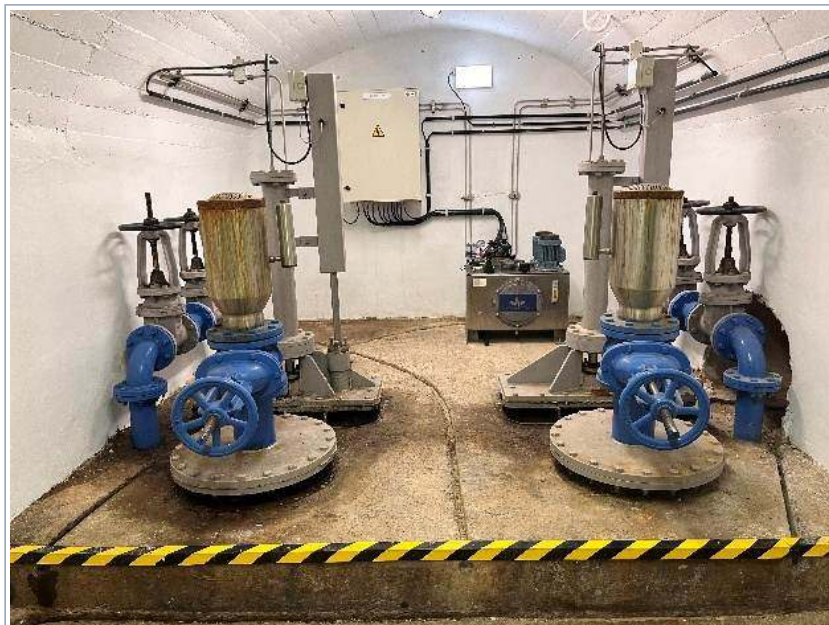
FIGURA 1.9.

Cámara de válvulas de la toma: las dos Bureau con sus cúpulas, los by-pass Ø100 con doble compuerta y las aireaciones con ventosa y guarda. Estado real verificado por el especialista hidromecá

La cámara de válvulas, recorrida en detalle en la visita, confirma el alcance y lo matiza: las dos ventosas antiguas con sombrerete perforado montan sobre tubuladura con válvula de guarda de husillo, hay una columna piezométrica de regleta en la línea 1 que se conserva, la central oleohidráulica de accionamiento es reciente y se respeta, y las soleras y bancadas están degradadas por goteos permanentes —superficie erosionada, juntas abiertas entre bancada y solera, bases de apoyo oxidadas—, lo que da contenido concreto a la partida de nuevas soleras: regularización con pendientes hacia canaleta, mortero de reparación en bancadas, sellado de juntas, saneo de las bases de los apoyos antes de montar los equipos nuevos y reposición de la franja balizada. El izado se resuelve con utillaje ligero desde los cáncamos existentes en bóveda —no hay espacio para medios mayores— y el corte se consigna línea a línea, manteniendo el servicio por la conducción gemela.

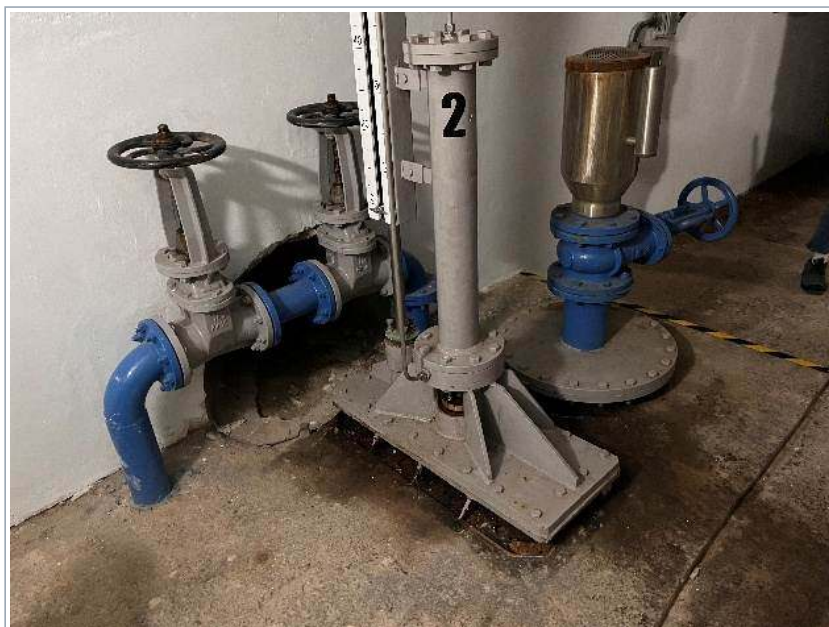
FIGURA 1.10.

Detalle de una vía: by-pass con sus dos válvulas de compuerta, ventosa con recipiente y válvula de guarda, y varilla indicadora cuya escala se renovará (hoy sugiere apertura parcial en posición de apertura total).

- Renovación de los by-pass Ø100 de ambos conductos: picado del hormigón en la zona de aguas arriba de la derivación y ejecución de un babero de conexión alrededor de la conducción principal, que es de acero al carbono y no admite una soldadura eficiente con el inoxidable; a partir del babero, codos, tramo intermedio y las 4 válvulas de compuerta Ø100 PN16 de husillo exterior íntegramente en acero inoxidable AISI-304, con tornillería inoxidable. Soldaduras inox-inox en taller (TIG con purga de argón, soldadores UNE-EN ISO 9606-1, VT+LP 100 %), prueba de estanqueidad a presión de servicio y hormigonado de la zona picada (apartado 2.2.2).

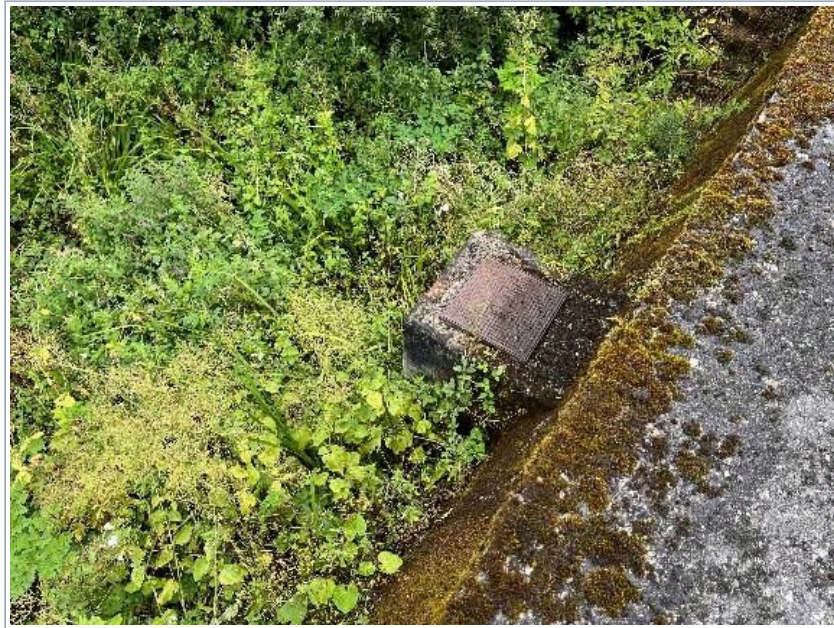
FIGURA 1.11.

Arqueta del estribo derecho del azud de Peñerudes, hoy oculta por la vegetación: aloja la válvula mariposa Ø100 manual que se sustituye aprovechando la limpieza del vaso.

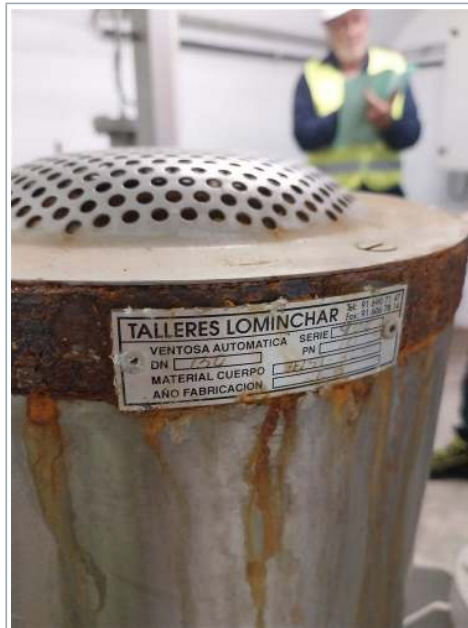
FOTO 11 · VISITA  
01/07/2026

Ventosa antigua de fundición: su sustitución por trifuncional con guarda DN150 aprovecha el aislamiento por vías.

F08. Ventosa antigua (Talleres Lominchar) con corrosión avanzada

Las ventosas actuales —de fundición, con placa de Talleres Lominchar y corrosión avanzada documentada en la fotografía F08 de la Lámina L-03— se sustituyen por ventosas trifuncionales con válvula de guarda DN150 PN16 de cuerpo de fundición dúctil, cierre elástico y eje inoxidable. El **procedimiento** aprovecha el aislamiento de cada vía descrito en la Ficha 5: cierre de la válvula de compuerta, desmontaje del conjunto antiguo, presentación con polipasto, verificación de planeidad de bridas, montaje con tornillería inoxidable y pares registrados con llave dinamométrica, y prueba de estanqueidad en presión de servicio con purga de aire controlada. La función de las nuevas trifuncionales (evacuación de grandes caudales de aire en llenado, admisión en vaciado y desgasificación en servicio) se verificará en las pruebas bajo carga de diciembre. el resultado al protocolo hidromecánico general. Valor añadido para la explotación: **CONF.** entregará una ficha de mantenimiento por equipo (pares, repuestos de junta, frecuencia en el dossier final, alineada con el contrato de conservación de la presa cuando este entre en vigor.

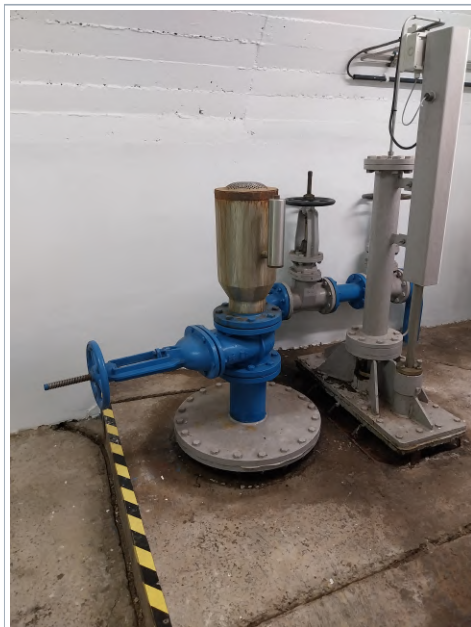
FOTO 12 · VISITA  
01/07/2026

Ventosa y válvula de guarda existentes sobre la conducción Ø600, con solera y bancada degradadas por goteos (01/07/2026): sustitución de equipos y ejecución de nuevas soleras con pendientes.

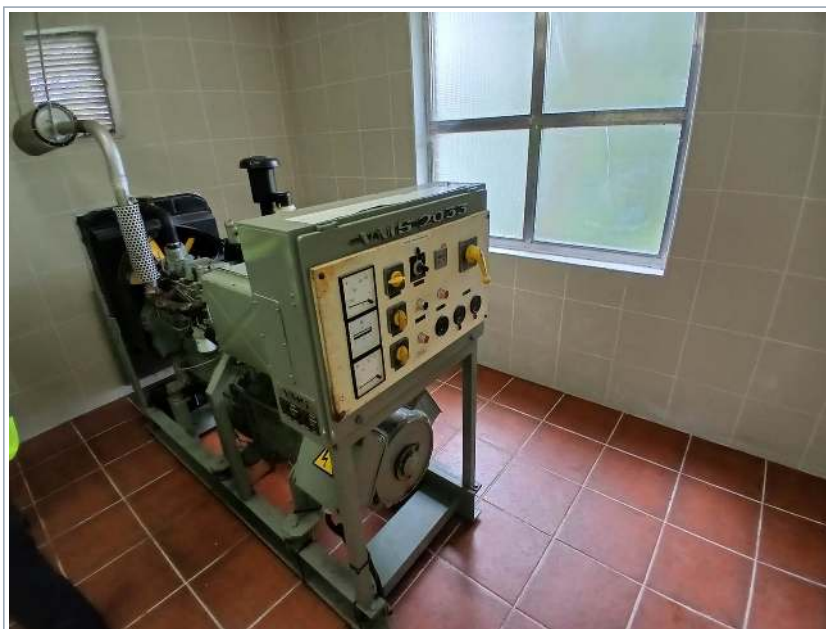
FOTO 13 · VISITA  
01/07/2026

Grupo electrógeno actual, de arranque manual y panel analógico (01/07/2026): se sustituye por dos grupos con conmutación automática integrada en el cuadro general existente.

Los grupos existentes, **verificados** en la visita (grupos con alternador a 1.500 rpm y 380 V de fabricantes históricos, control de su época), siguen operativos pero justifican plenamente la renovación prevista. **CONF.** plantea la sustitución de los dos grupos electrógenos de la caseta de cuartos eléctricos en todo momento una fuente de socorro disponible: instalación provisional de un grupo de obra conectado y probado antes de retirar el primer grupo existente, sustitución uno a uno, adaptación de bancadas, rejillas y albañilería, y por último instalación de la unidad de conmutación automática red-grupo 1-grupo 2 con lógica escalonada, ensayos de conmutación con corte real de red controlado y documentación completa (esquemas unifilares, protocolo de pruebas, instrucciones de operación). El corte real de red para el ensayo final se programa como consigna con la **Dirección de Explotación**, en horario diurno y con vigilancia reforzada de la presa. Dos condicionantes **verificados** sobre el terreno completan el **procedimiento**: la nueva conmutación se integra en el cuadro general existente respetando el variador de frecuencia de la bomba que está en servicio —ningún corte deja sin alimentación válvulas ni **auscultación**—, y antes del pedido se comprueban las dimensiones de paso de puertas y huecos de la sala para la introducción de los grupos nuevos, con adaptación de bancada, escape y ventilación, y sellado de la base de los armarios contra la humedad del pavimento que hoy oxida su periferia.

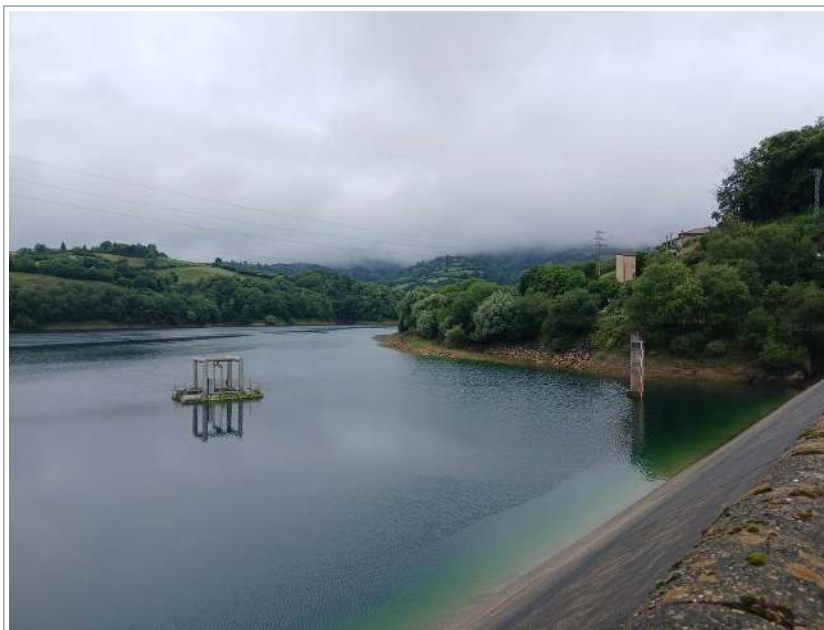
FOTO 14 · VISITA  
01/07/2026

Torre de toma exenta, sin pasarela, con la zona de la toma flotante en la margen derecha (01/07/2026): la instalación del escudo se ejecuta con medios flotantes y buceo profesional, coordinada con la explotación.

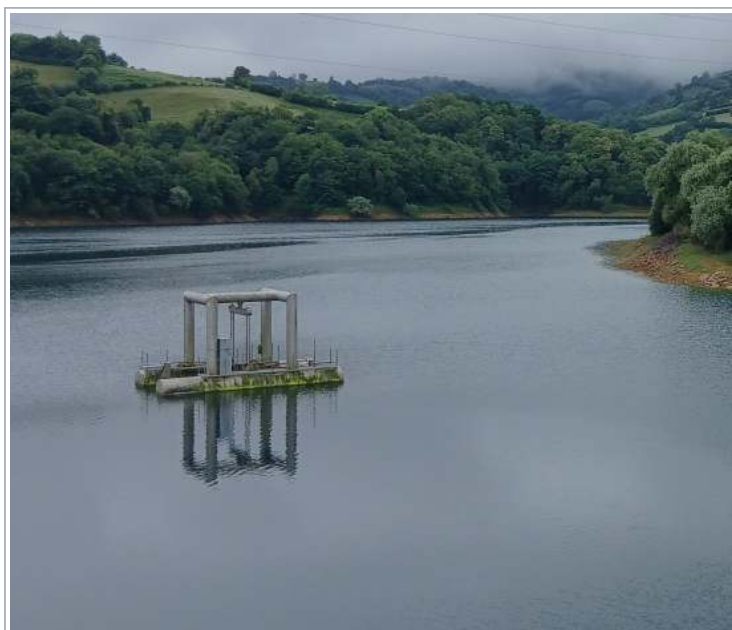
FOTO 15 · VISITA  
01/07/2026

La torre de toma y su entorno desde coronación: la colocación del escudo se ejecuta con medios flotantes y buceo profesional, dentro de la ventana de embalse consensuada con la explotación.

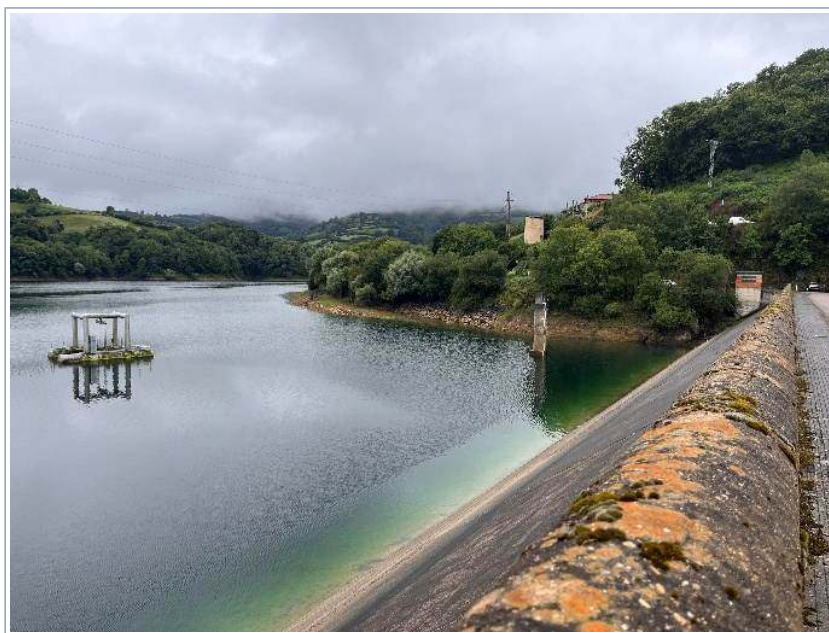
FIGURA 1.12.

La toma flotante junto a la coronación: su conducto se obtura deteniendo la bomba, lo que permite intervenir el conducto derecho sin buzos manteniendo el suministro por la captación fija.

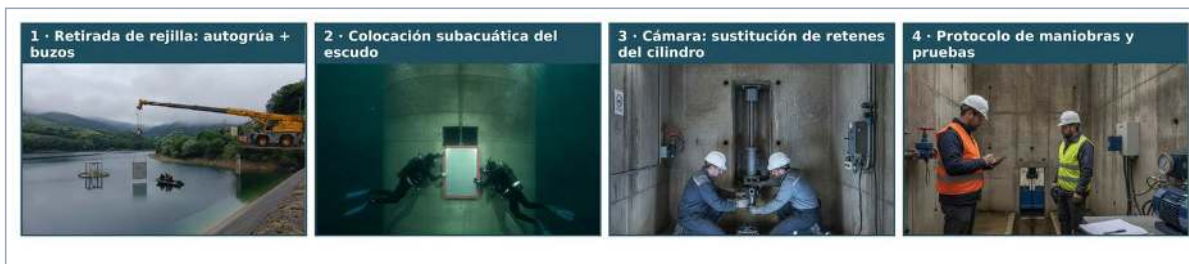
FIGURA 1.13.

Secuencia del escudo de la torre de toma y de la intervención en compuertas (Escenario A): rejilla, colocación subacuática, retenes y pruebas.

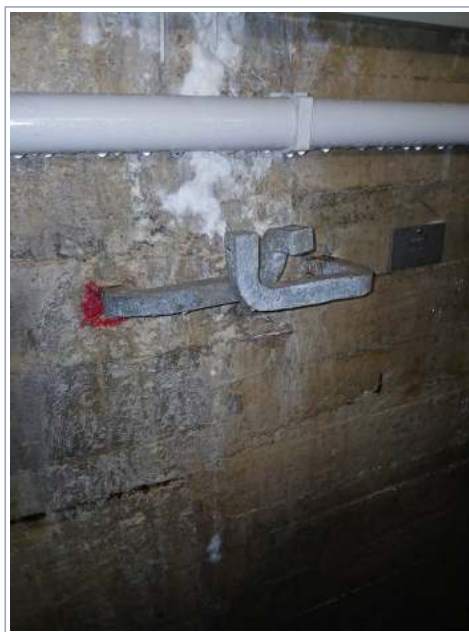
FOTO 16 · VISITA  
01/07/2026

Medidor de junta  
mecánico con placa  
de identificación  
sobre la junta entre  
bloques  
(01/07/2026): la  
instrumentación  
queda protegida y  
en servicio durante  
las reparaciones.

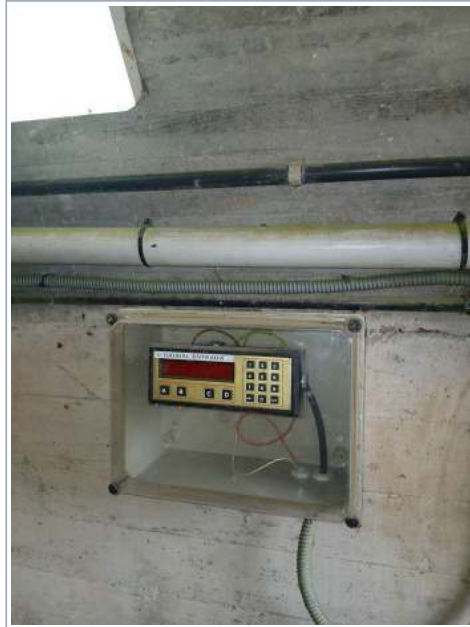
FOTO 17 · VISITA  
01/07/2026

Electrónica actual del caudalímetro del aforador, obsoleta y fuera de lectura: se sustituye el conjunto sensor-electrónico-cableado y se integra la señal en el sistema de adquisición.

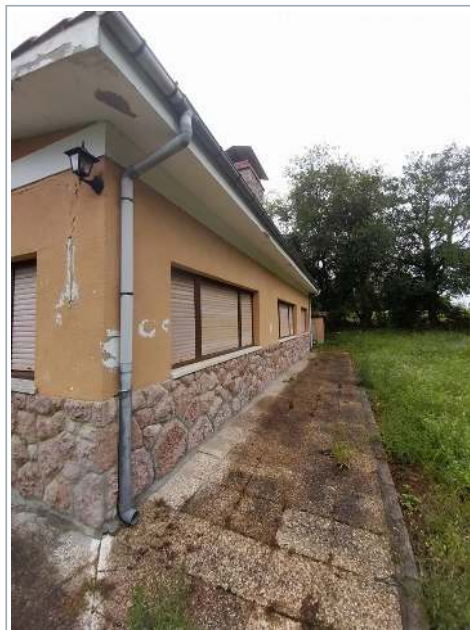
FOTO 18 · VISITA  
01/07/2026

Fachada lateral de la Casa de Administración: desconchones y humedades de zócalo que el drenaje perimetral nuevo ataca de raíz.

El edificio, recorrido íntegramente en la visita de julio de 2026 (fachadas con desconchones y humedades sobre zócalo de mampostería, carpinterías envejecidas, humedades puntuales en techos interiores, finca sin desbrozar y muro perimetral de mampostería colonizado por vegetación), aloja usos administrativos y la sala de prensa, por lo que la remodelación integral se organiza en fases que preservan la operatividad: propone ejecutar primero las casetas prefabricadas (técnica y de mantenimiento) y el vallado, provisional de usos esenciales, y después acometer el edificio por mitades funcionales (zona de oficinas y zona de vivienda), terminando con las aceras, el drenaje perimetral y los acabados exteriores. El recorrido interior confirma que la **sectorización** es viable y asimétrica: la planta de oficina del bajocubierta está en uso y en estado aceptable (intervención ligera de acabados e instalaciones, y utilizable como apoyo de obra), mientras que la zona de vivienda concentra la rehabilitación real —manchas de humedad en techos por filtraciones antiguas de cubierta, capilaridad con desconchados en zócalos interiores, instalación eléctrica y termos obsoletos— sin patología estructural visible. En el exterior, además del revoco y las carpinterías, se cose y sella la grieta vertical de la esquina bajo el alero (previa comprobación de su origen térmico en el encuentro alero-cerramiento) y se repone la acera perimetral cuarteada, primera defensa del zócalo frente a la entrada de agua.

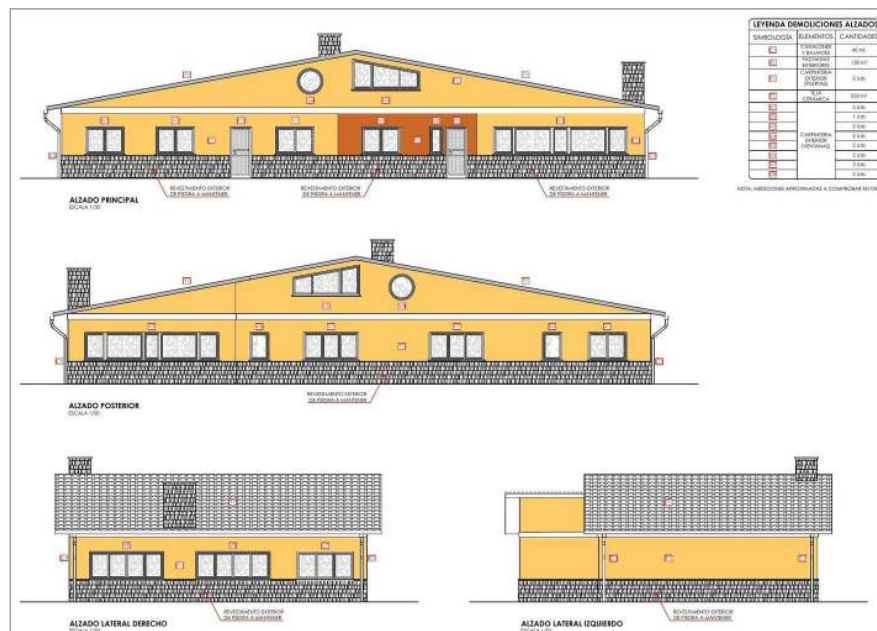
FIGURA 1.14.

Alzados del Edificio de Control: la envolvente se renueva íntegra manteniendo la composición original.

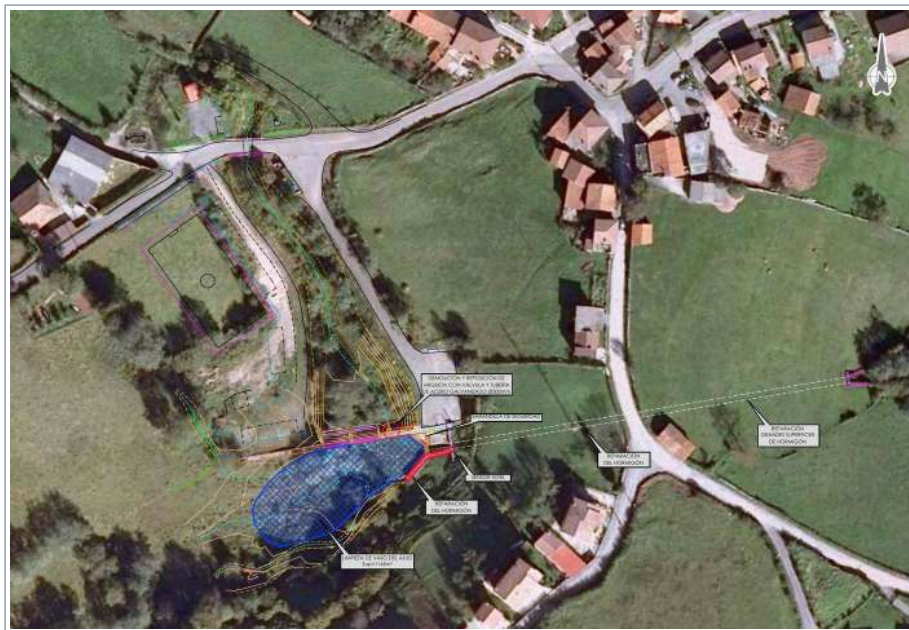
FIGURA 1.15.

Planta de actuaciones en el azud de La Mortera: limpieza del vaso (1.145 m²), arqueta y válvula del canal ecológico, reparaciones de hormigón y barandilla.

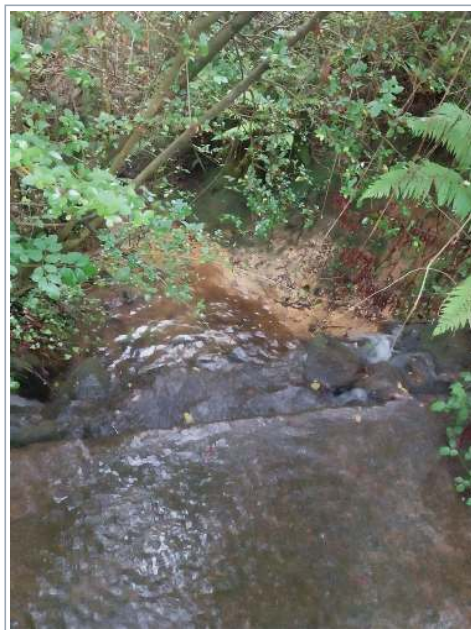
FOTO 20 · VISITA  
01/07/2026

El arroyo de La Mortera con caudal apreciable el 1 de julio: la ventana de estiaje y la derivación controlada no son opcionales.

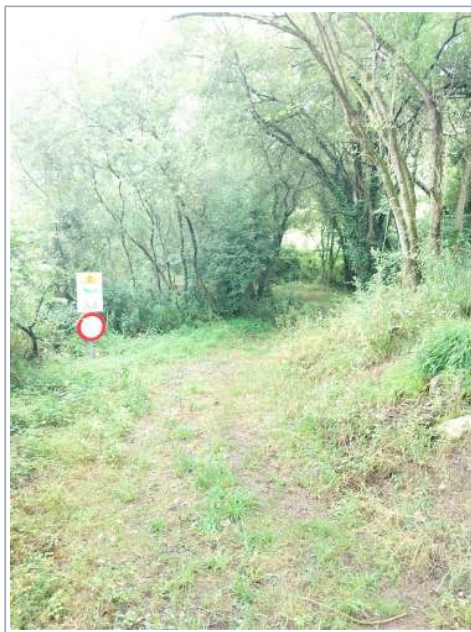
FOTO 21 · VISITA  
01/07/2026

Margen occidental  
del camino:  
plataforma  
colonizada; la  
recuperación es  
también la llave  
logística del  
capítulo 05.

- Organización por tramos (la visita confirmó tramos de la margen occidental con la plataforma íntegramente colonizada por herbáceas y zarza, cunetas ocultas y portillas existentes): 8 tramos de unos 500 m recorridos en avance secuencial desde el Edificio de Control, manteniendo siempre paso libre; en cada tramo el orden es: desbroce → talas y destocoado → limpieza de plataforma (retirada de la capa orgánica de hasta 10 cm) → cunetas → ODT → rellenos y zahorra → compactación → badenes y protecciones.

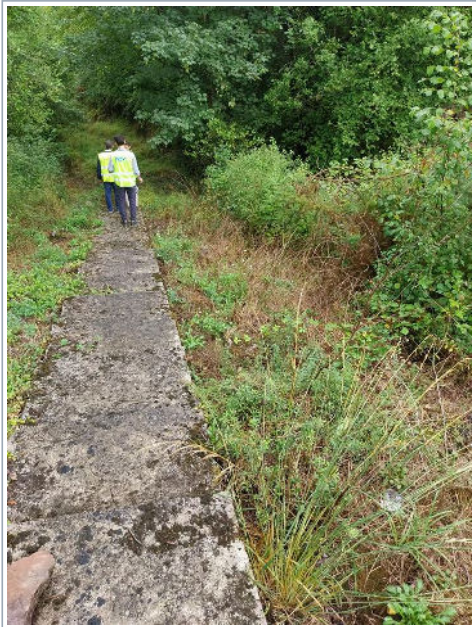
FOTO 22 · VISITA  
01/07/2026

Muro de encauzamiento del aforador a pie de presa, colonizado: desbroce previo, informe de solución y reparación antes de instrumentar.

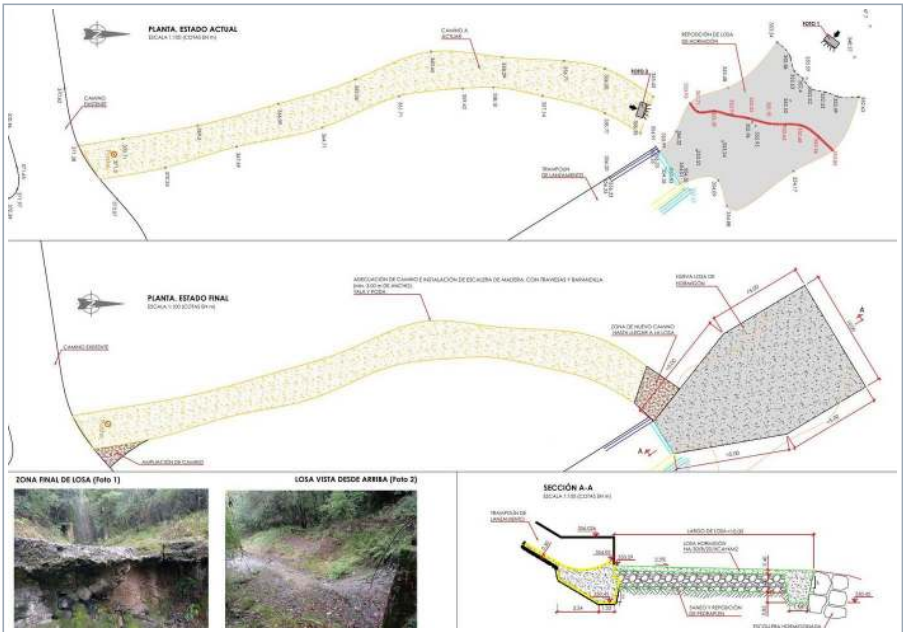
FIGURA 1.16. Planta y sección del camino de acceso y la losa del aliviadero: la geometría real del cauce dimensiona accesos, plataforma y escalera de 65 m.

El diagnóstico técnico de la losa establece que el daño de la losa al pie del trampolín no procede del impacto directo del chorro —los cálculos de lanzamiento con la avenida de proyecto ( $T=1.000$  años,  $12 \text{ m}^3/\text{s}$ ) arrojan un alcance teórico de 42 m y una expansión lateral que descarta el punzonamiento concentrado, confor 5 del CNEGP— sino del asentamiento del terreno de apoyo, atribuible al lavado de finos. **CONF. CONF.** singulariza este diagnóstico en el contexto geológico real del emplazamiento: la cerrada y l embalse se desarrollan sobre las calizas devónicas de la Formación Moniello, un sustrato kárstico con filtraciones documentadas —el propio Proyecto instala un sensor en el arroyo canalizado de Argame precisamente para controlar las filtraciones del vaso a través de la caliza de Moniello—, en contacto con series siliciclásticas (areniscas y lutitas) que aportan los finos movilizables. En este esquema, el agua de la descarga y la escorrentía se infiltran en el contacto losa-terreno, transportan finos hacia conductos kársticos y huecos de disolución y generan asientos diferenciales y descalce: la reparación no puede limitarse a reponer el hormigón, sino que debe interrumpir el mecanismo (drenaje y filtro) y rigidizar el apoyo. Consecuentemente, la solución del Proyecto —que **CONFIDENCIAL** asume y desarrolla— combina: demolición de la losa dañada, saneo de la cimentación hasta t draplén drenante de 1,50 m de piedra en rama ( $247,50 \text{ m}^3$ ) que actúa como capa de transición y de rotura de la subpresión, losa de hormigón armado HA-30/B/20/XC4+XM2 de 0,40 m ( $40 \text{ m}^3$ , armadura simétrica B500S con continuidad a través de juntas), zócalo-macizo de pie ( $L \leq 10 \text{ m}$ ) contra el deslizamiento y  $60 \text{ m}^3$  de escollera hormigonada de protección lat ue el Contratista presente a la D.F. los cálculos justificativos antes de la ejecución: **CONF. CONF.** se compromete a elaborar el estudio geotécnico específico previsto en el capítulo 5 (con l la excavación, ensayos de identificación de los materiales de apoyo y comprobación de huecos kársticos mediante calicatas y, si procede, penetrómetro o georradar ligero) y el cálculo estructural de la losa (equilibrio frente a subpresión, punzonamiento residual, deslizamiento del conjunto losa-zócalo) firmados por técnico competente, como punto de parada previo al hormigonado.

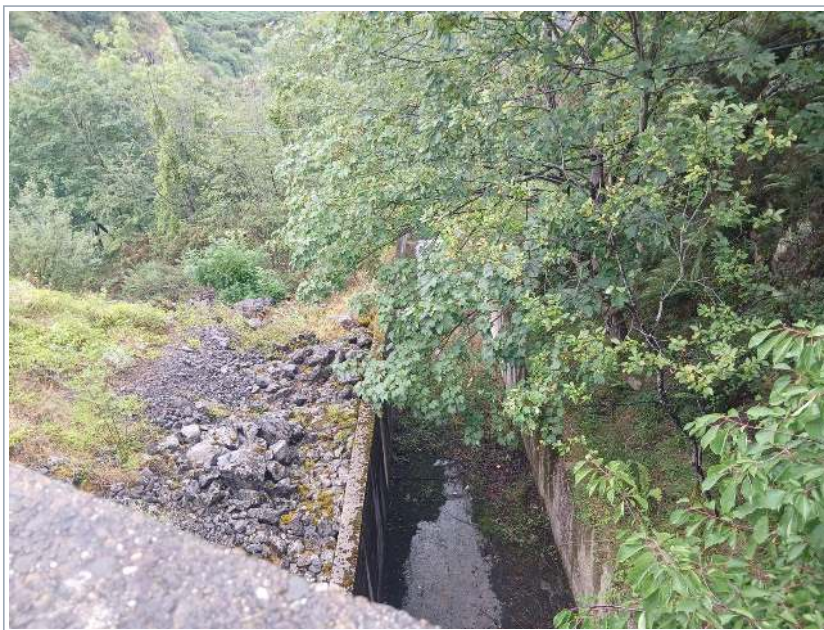
FOTO 23 · VISITA  
01/07/2026

Canal de descarga  
del aliviadero  
invadido por  
arbolado crecido en  
el cajero y  
derrubios de  
escollera  
(01/07/2026): el  
despeje incluye  
talas dirigidas en  
altura y retirada de  
material del cajero.

- Despeje y apertura del acceso (tarea temprana que condiciona todo el tajo): hoy no existe acceso a la losa —el reconocimiento del 1 de julio de 2026 encontró el cajero del canal invadido por arbolado crecido en su interior y derrubios de escollera caídos de la ladera, y el cuenco íntegramente colonizado por herbáceas que ocultan la losa—. Se abre paso desde la explanada asfaltada inferior con desbroce y talas dirigidas con trepa en altura

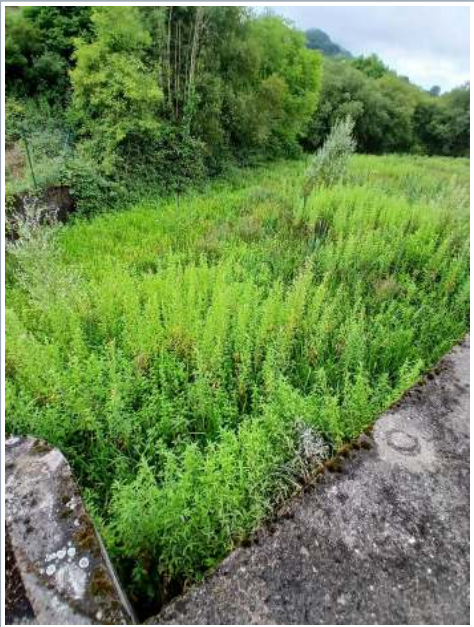
FOTO 24 · VISITA  
01/07/2026

Cuenco amortiguador colonizado por herbáceas que ocultan la losa: el desbroce y la retirada de tierra vegetal preceden a la inspección y a la nueva losa HA-30.

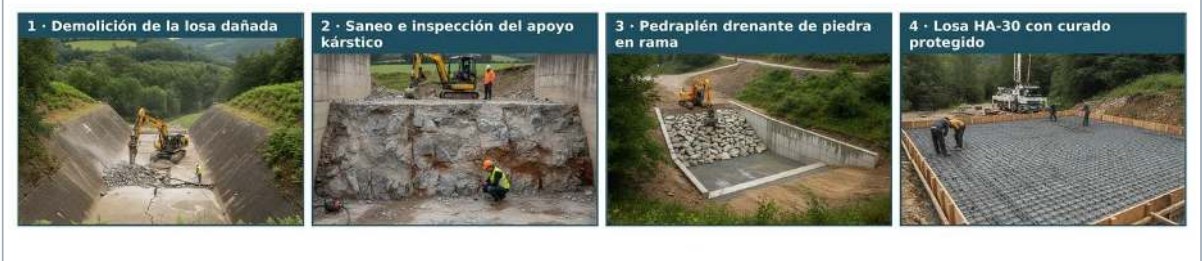
FIGURA 1.17.  
Secuencia del cuenco amortiguador: demolición, saneo kárstico, pedraplén drenante y losa HA-30.

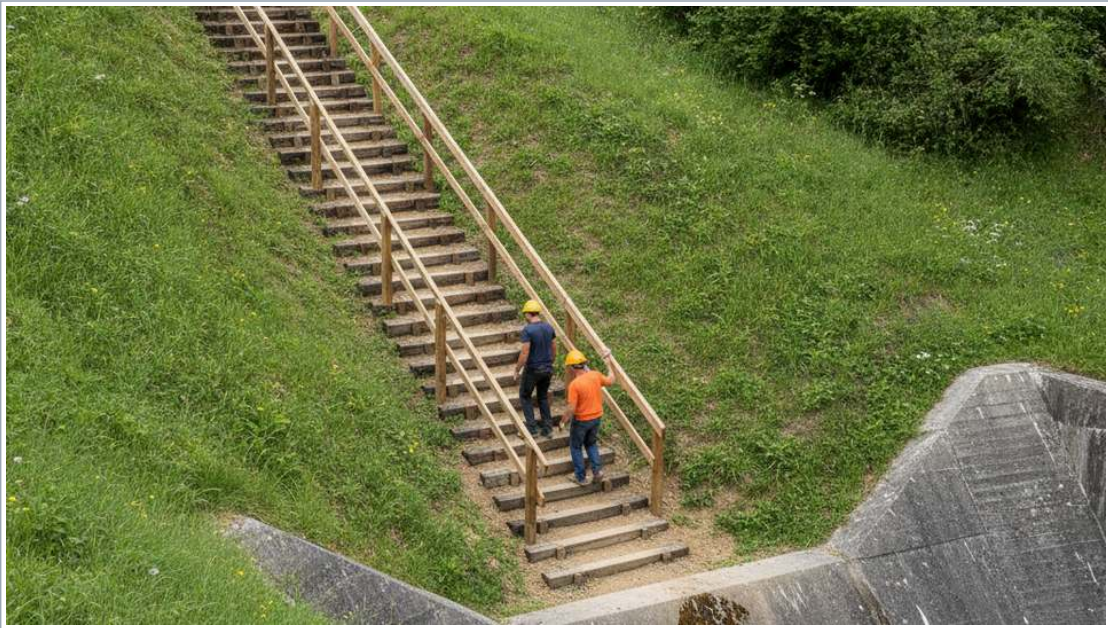
FIGURA 1.18.  
Escalera de traviesas de madera (65 m) de acceso al pie del aliviadero: se construye antes que el tajo al que sirve.

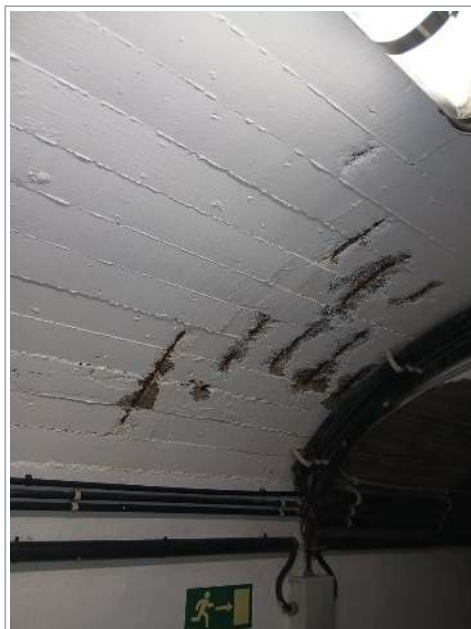
Bóveda de galería  
con armaduras  
superficiales  
corroídas y saneos  
antiguos: alcance  
real constat

La medición se concentra en seis ámbitos perfectamente identificados en la documentación gráfica del Proyecto, con perímetros de sección de 6,30 a 8,60 m, y la visita permitió cartografiar el daño real: corrosión superficial de cercos y esperas con recubrimiento escaso —especialmente visible en las bóvedas de la galería del rastrillo y en los hastiales del tramo cámara de vá **CONFIDENCIAL** minaciones puntuales y saneos antiguos ejecutados con lechada hoy parcialmente lavados. **CONFIDENCIAL** ejecutará la unidad por sectores de 25-35 m coincidentes con los tramos de ventilación, c **CONFIDENCIAL** pleta del sistema UNE-EN 1504 (delimitación con corte perimetral a 45º, saneo con martillo eléctrico ligero hasta soporte sano, descubrimiento de la armadura corroída hasta 2 cm tras la barra, limpieza St 3, pasivador cementoso activo en dos manos y mortero tixotrópico R4 por capas), rematando cada sector antes de abrir el siguiente. El punto singular que la visita puso de manifiesto — canalizaciones y cableado de **auscultación** y alumbrado grapados precisamente sobre los paramentos a reparar— se resuelve con un protocolo de desmontaje y reposición provisional pactado con la explotación, de forma que ningún sensor pierda continuidad de lectura y ningún tramo pierda alumbrado. El curado húmedo se garantiza durante tres días por sector, aprovechando la humedad natural de la galería pero protegiendo de goteos directos. Control: aprobación del saneo y del pasivado por la D.F. antes de reponer (puntos de parada), adherencia por arrancamiento  $\geq 1,5$  N/mm<sup>2</sup> por lote y ficha fotográfica por sector. Programa: actividad de obra civil interior por sectores, enero-junio de 2027, liberando la cámara de la toma antes de la **consignación** de octubre.

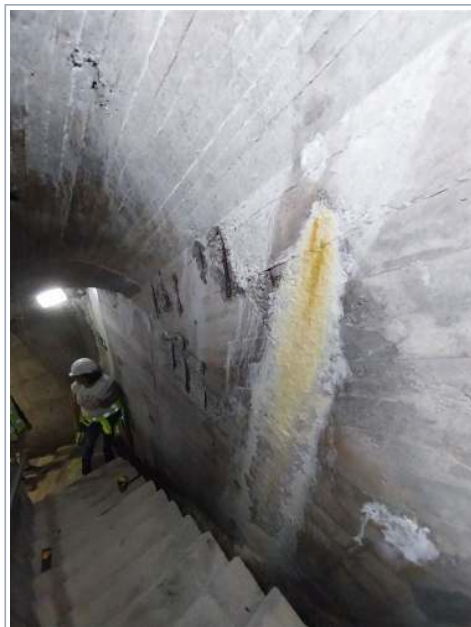
FOTO 26 · VISITA  
01/07/2026

Surgencia con precipitados ocre sobre reparación antigua (galería, 01/07/2026).

La visita confirmó que las filtraciones activas de las galerías tienen dos firmas distintas: eflorescencias calcáreas blancas extensas —agua que percola por juntas y fisuras finas lavando cal— y surgencias puntuales con precipitados ocre que delatan aporte férrico y caminos de filtración establecidos. Esta lectura orienta directamente el **procedimiento**: en filtración activa se empleará resina de poliuretano hidroactiva inyectada mediante obturadores en taladros al tresbolillo que crucen la fisura a media profundidad, y en fisura seca estructural, resina epoxi de baja viscosidad (ambas conforme a UNE-EN 1504-5); las reparaciones antiguas de lechada lavada se sanearán previamente como soporte no adherente. El inyector registrará por metro de fisura la presión y el consumo, deteniendo la inyección por criterio de rec **CONFIDENCIAL** o teórico, y el sellado superficial se ejecutará solo tras verificar la ausencia de rezume. **CONFIDENCIAL** programará preferentemente estos trabajos con el embalse en descenso (menor gradien **CONFIDENCIAL** campaña para levantar un plano de fisuración con identificador único por fisura que quedará incorporado al expediente final: un entregable de valor directo para las revisiones de seguridad de la presa. Control: estanqueidad **verificada** tras episodio de lluvia o recuperación de nivel, con registro fotográfico antes/después. Programa: solapada con la Ficha 1 en tramos distintos del mismo sector de ventilación, nunca simultánea con soldadura.

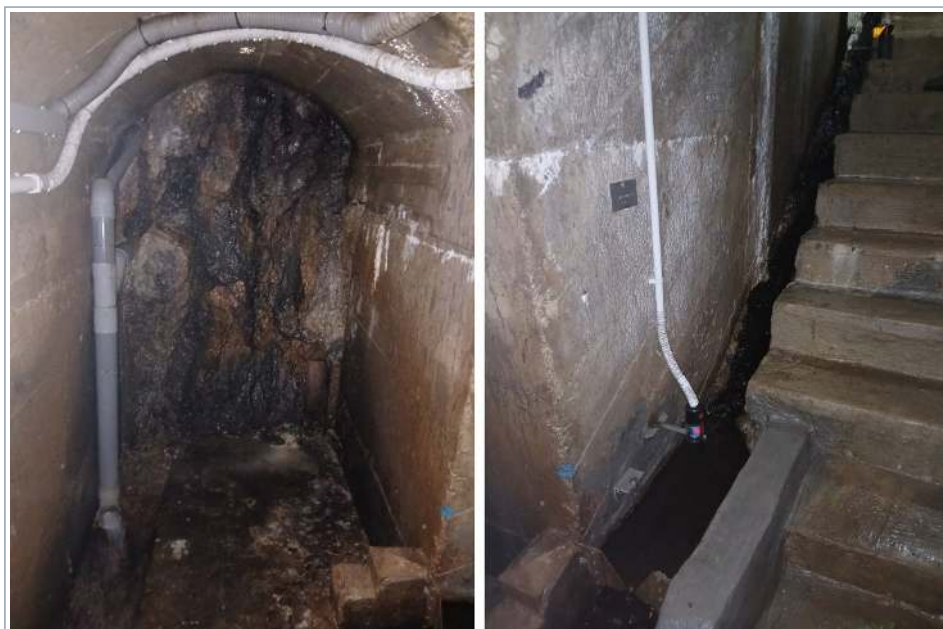
FOTO 27 · VISITA  
01/07/2026

Filtraciones en el estribo junto a la auscultación existente (01/07/2026): surgencias que la Ficha 2 caracteriza —caudal, turbidez y respuesta al nivel— antes de cualquier decisión de sellado.

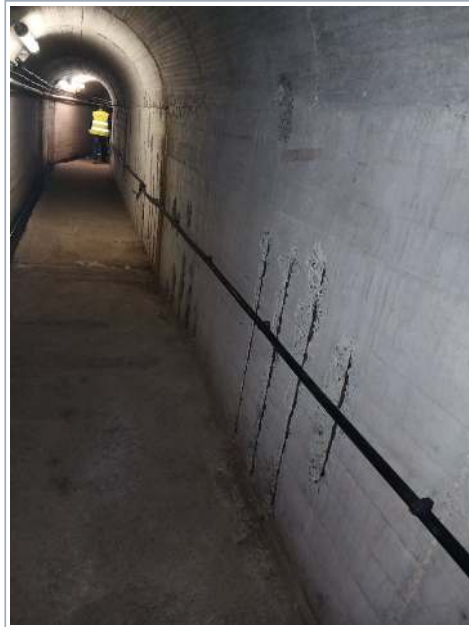
FOTO 28 · VISITA  
01/07/2026

Tramo de galería  
con paramentos ya  
reparados en  
campañas  
anteriores:  
superficie tipo  
sobre la que se  
aplica la protección  
con inhibidor, por  
sectores y tras el  
saneamiento  
(01/07/2026).

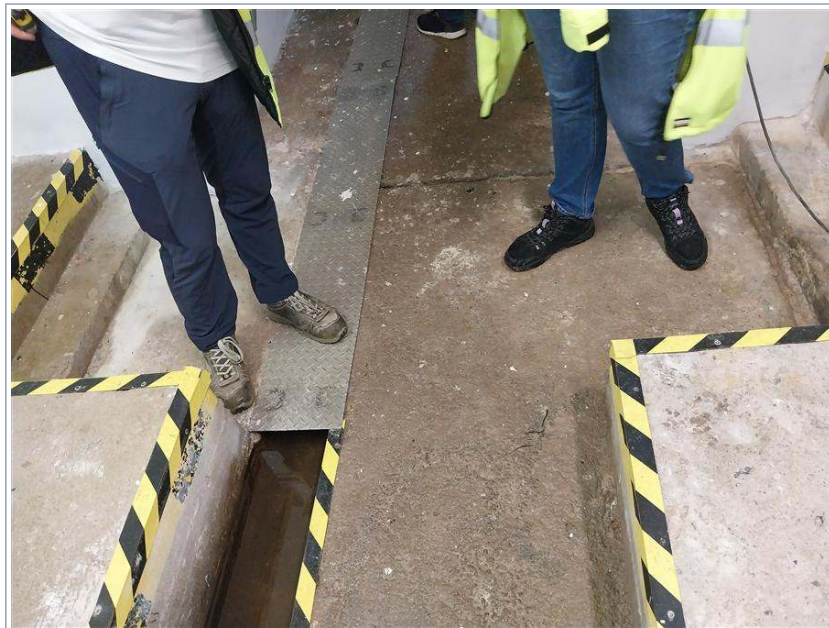
FOTO 29 · VISITA  
01/07/2026

Cámara con  
canaleta perimetral  
y tramex: el  
replanteo de  
pendientes y juntas  
se adapta a los  
equipos en servicio.

Las losas de las cámaras de toma y de desagüe de fondo (6,00 x 5,50 m cada una) reciben recrecido de 5 cm con mortero autonivelante y acabado con pavimento industrial antideslizante con árido de cuarzo-corindón. La visita verificó que ambas cámaras están ocupadas por equipos en servicio —central oleohidráulica con tramex— lo que convierte el replanteo de pendientes y juntas en la clave de la unidad: CONFIDENCIAL levantará previamente la topografía fina de cada losa, definirá pendientes hacia las respetando los marcos del tramex y ejecutará por mitades para mantener siempre una banda de circulación y acceso a los equipos, con protección rígida de bancadas y cuadros durante el vertido. La regla de tres pasadas del apartado 1.3.2 (obra civil → hidromecánica → instrumentación) sitúa esta ficha antes de la ventana de la toma, de manera que los montadores de compuertas trabajen ya sobre pavimento terminado y las cámaras queden con el estándar de limpieza y drenaje que la explotación necesita para las décadas siguientes. Control: planeidad con regla de 2 m, espesores y resistencia al deslizamiento conforme al PPTP, y liberación de tajo documentada entre pasadas.

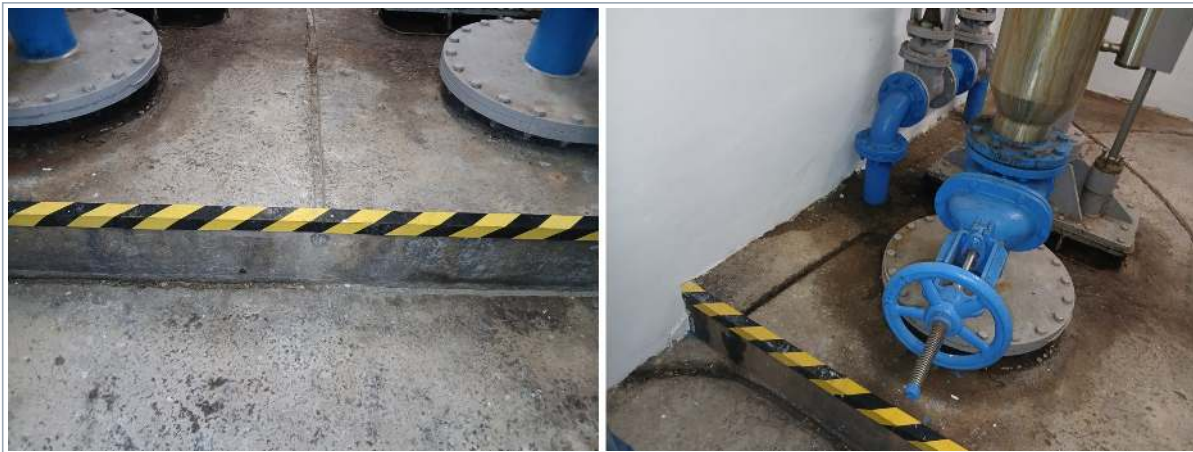
FOTO 30 · VISITA  
01/07/2026

Acanaladuras del hormigón donde apoyan los equipos, con sus canaletas de recogida: el relleno mantiene estas pendientes, y es fundamental evitar la acumulación de agua en el entorno de los elementos metálicos.

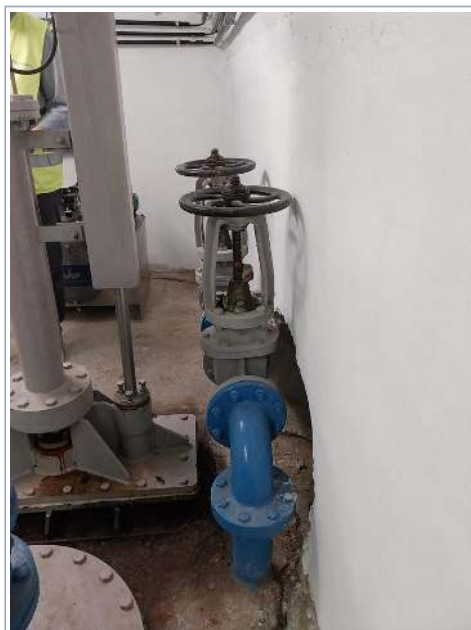
FOTO 31 · VISITA  
01/07/2026

Valvulería original de la toma (01/07/2026).

El informe de equipamiento del Proyecto recomienda sustituir los by-pass y la visita confirmó su estado (valvulería original con corrosión externa y accionamientos duros). La unidad incluye el picado del hormigón en la zona de aguas arriba de la derivación, el desmontaje del tubo existente y la ejecución de un babero de conexión alrededor de la conducción principal: la conducción es de acero al carbono y la unión soldada directa con el inoxidable no es eficiente, de modo que el babero resuelve la transición y, a partir de él, codos, tramo intermedio y valvulería van íntegramente en AISI-304 con tornillería inoxidable. Se ha preferido resolver todo el soldeo en taller: los spools inox se premontan y sueldan allí (TIG con purga interior de argón, soldadores UNE-EN ISO 9606-1, VT+LP 100 % de las uniones a presión) y en cámara solo se ejecutan el babero y los montajes embreados, con prueba de estanqueidad a presión de servicio antes de reponer el hormigonado. La Lámina L-15 desarrolla gráficamente este **CONF.** quema funcional por vías, secuencia en nueve pasos y cuadro de especificaciones y control. **CONF.** ejecutará los by-pass por vías (vía 1 / vía 2), exactamente como recoge el camino crítico del proyecto al 2 de noviembre de 2027), de modo que la toma conserve en todo momento una línea completa operativa; la **coordinación** con la Ficha 6 permite aprovechar cada aislamiento para renovar simultáneamente ventosa y válvula de guarda de la misma vía, minimizando el número de **consignaciones**. Control: **trazabilidad** de coladas 3.1, registro de purga y acta de prueba por vía.

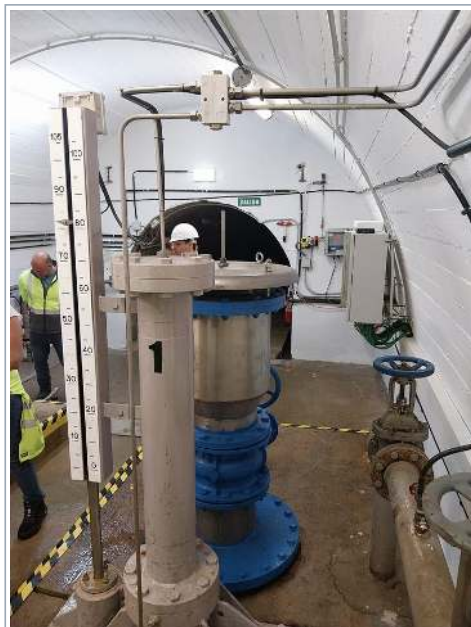
FOTO 32 · VISITA  
01/07/2026

Cámara de válvulas de seguridad de la toma con carrete y limnímetro: el tajo se ejecuta con la vía gemela en servicio.

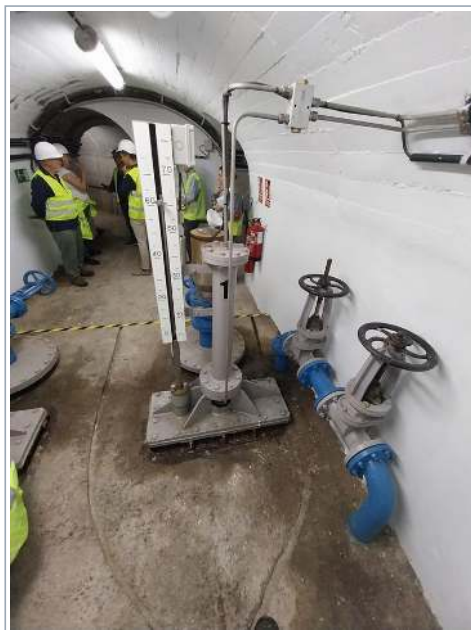
FOTO 33 · VISITA  
01/07/2026

Conjunto de guarda y ventosa a renovar en la cámara de la toma: el montaje aprovecha el aislamiento por vías.
