— PROPUESTA TÉCNICA · SOBRE B

# Mejoras en el Intercambiador de Transportes de **La Laguna**

Expte. T-OB 70.1/4.2026.

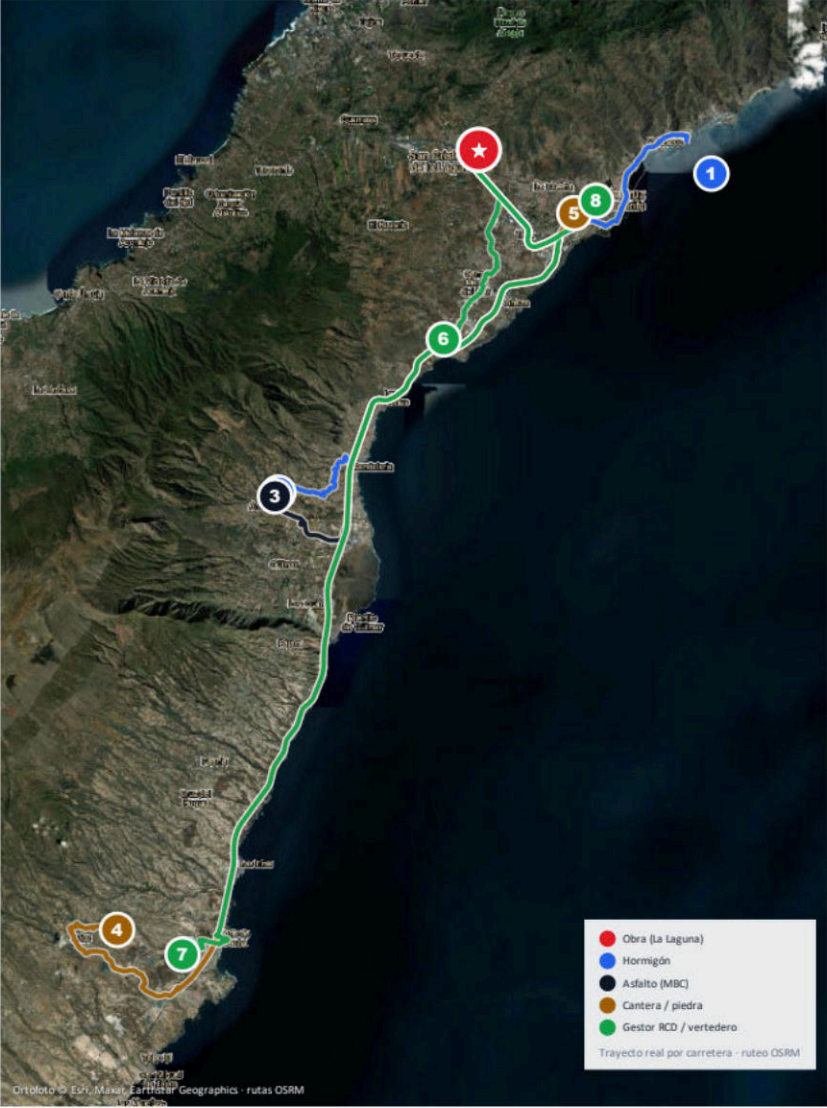
5 Plan logístico de suministros y residuos

PLANTAS DE PRODUCCIÓN · CANTERAS · GESTORES RCD AUTORIZADOS · DISTANCIA A OBRA

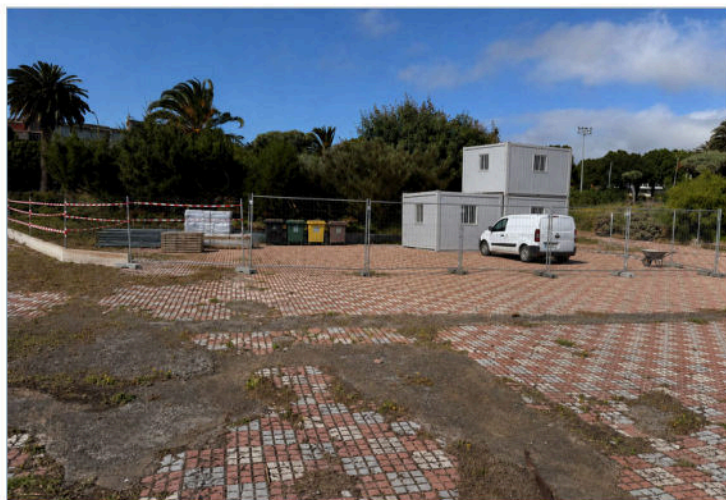
Fig. 2 - La ZIA-1 en la explanada de la ULL, separada del edificio: recinto vallado con casetas, oficina, punto limpio y acopio de baja rotación, con el jardín endémico balizado.

- **ZIA-1** (explanada de la ULL, **824 m<sup>2</sup>**, ocupación **300–380 m<sup>2</sup>**, acceso NE por C/ Pedro Zero). Soporta la fase ligera de arranque (**F0–F1**, pico 18 trab.) y persiste como playa de maniobra y acopio exterior: recinto vallado con casetas, oficina, punto limpio y acopio de baja rotación, en el borde más alejado del jardín endémico balizado.

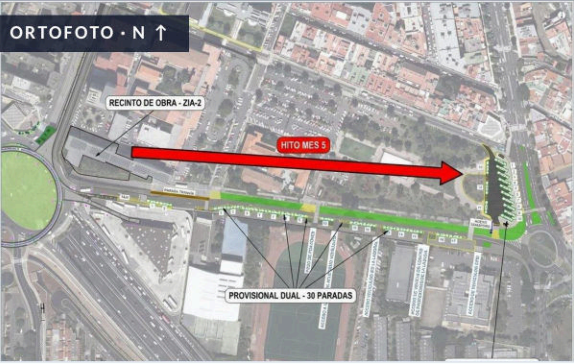
Hito mes 5

- **Objeto:** implantación reversible en dos tiempos, sin interrumpir el servicio de viajeros ni de guaguas.
- **Tiempo 1** (meses 1-5): ZIA-1 de arranque en la ULL; edificio en servicio; 18 trabajadores.
- **Jardín endémico** (ZIA-1): balizado en F0 y mantenido intacto durante toda la obra.
- **Tiempo 2** (desde el mes 5): ZIA-2 en el parking; edificio cerrado y vallado; 36 trabajadores.

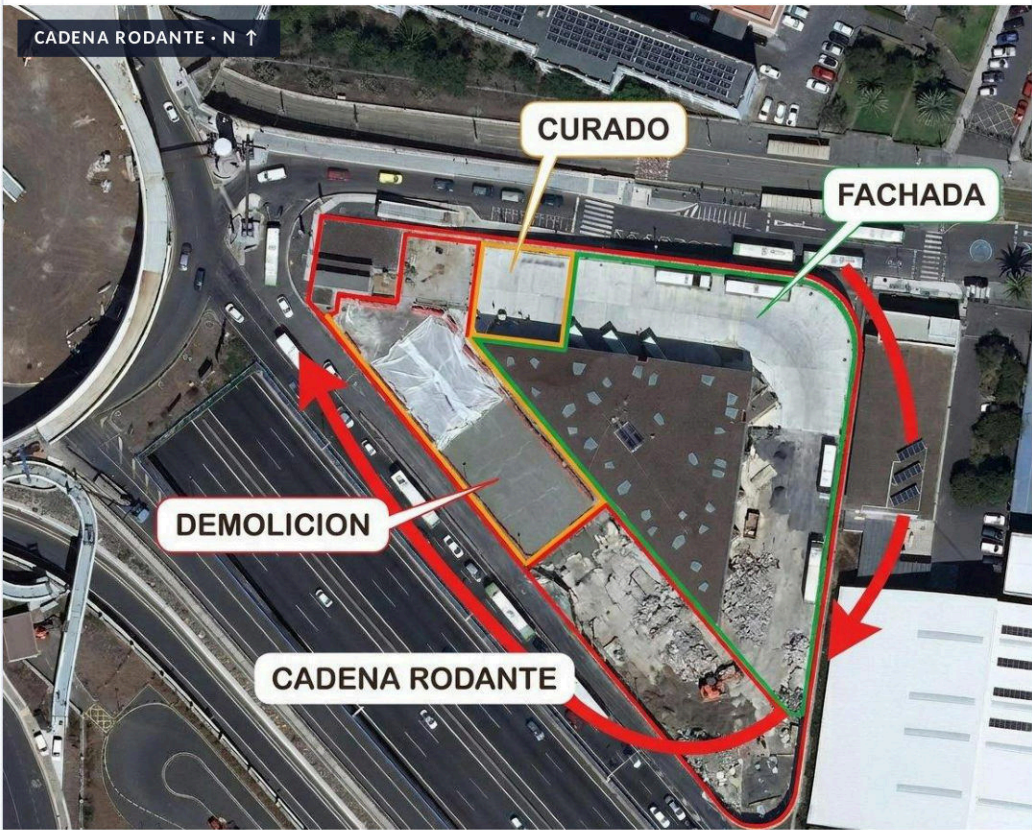
Ocupación de dársenas

3 sectores en U • 6.408 m² • losa HA-30 17 cm (800-960 m³) • curado 10 d no reducible • forjado nunca cargado por máquina.
