S4 B) PLAN DE EJECUCIÓN Y DESARROLLO DE LOS TRABAJOS · B.4.2 PROCEDIMIENTOS CONSTRUCTIVOS  
**Pavimentación de dársenas — losa HA-30**  
FASE F6 · MESES 11-13 · LOSA SOBRE FORJADO EN SERVICIO

PROCEDIMIENTO PASO A PASO · PASOS 9-14 (CONTINUACIÓN)

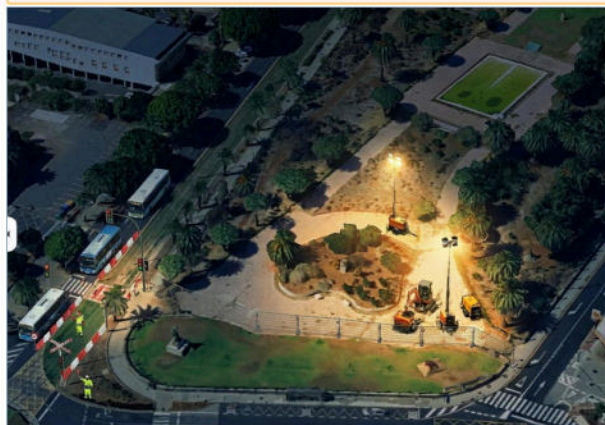
Fig. 10 • Adecuación nocturna del cruce del tranvía (MTSA): semáforo, descargo de catenaria, vallado anti-cruce, piloto de vía y torres de iluminación, en ventana nocturna.
