## AMPLIACIÓN DE LA ESTRUCTURA DEL RAMAL DE ENLACE MA-21 CON MA-20 EN SENTIDO BARCELONA QUE CRUZA LA MA-20 A LA ALTURA DEL P.K. 5+560. TÉRMINO MUNICIPAL DE MÁLAGA. PROVINCIA DE MÁLAGA

Clave: OC-MA-26004 · Proyecto 38-MA-5000

**SOBRE ELECTRÓNICO 2.**  
DOCUMENTACIÓN TÉCNICA.  
CRITERIOS VALORABLES MEDIANTE JUICIO DE VALOR

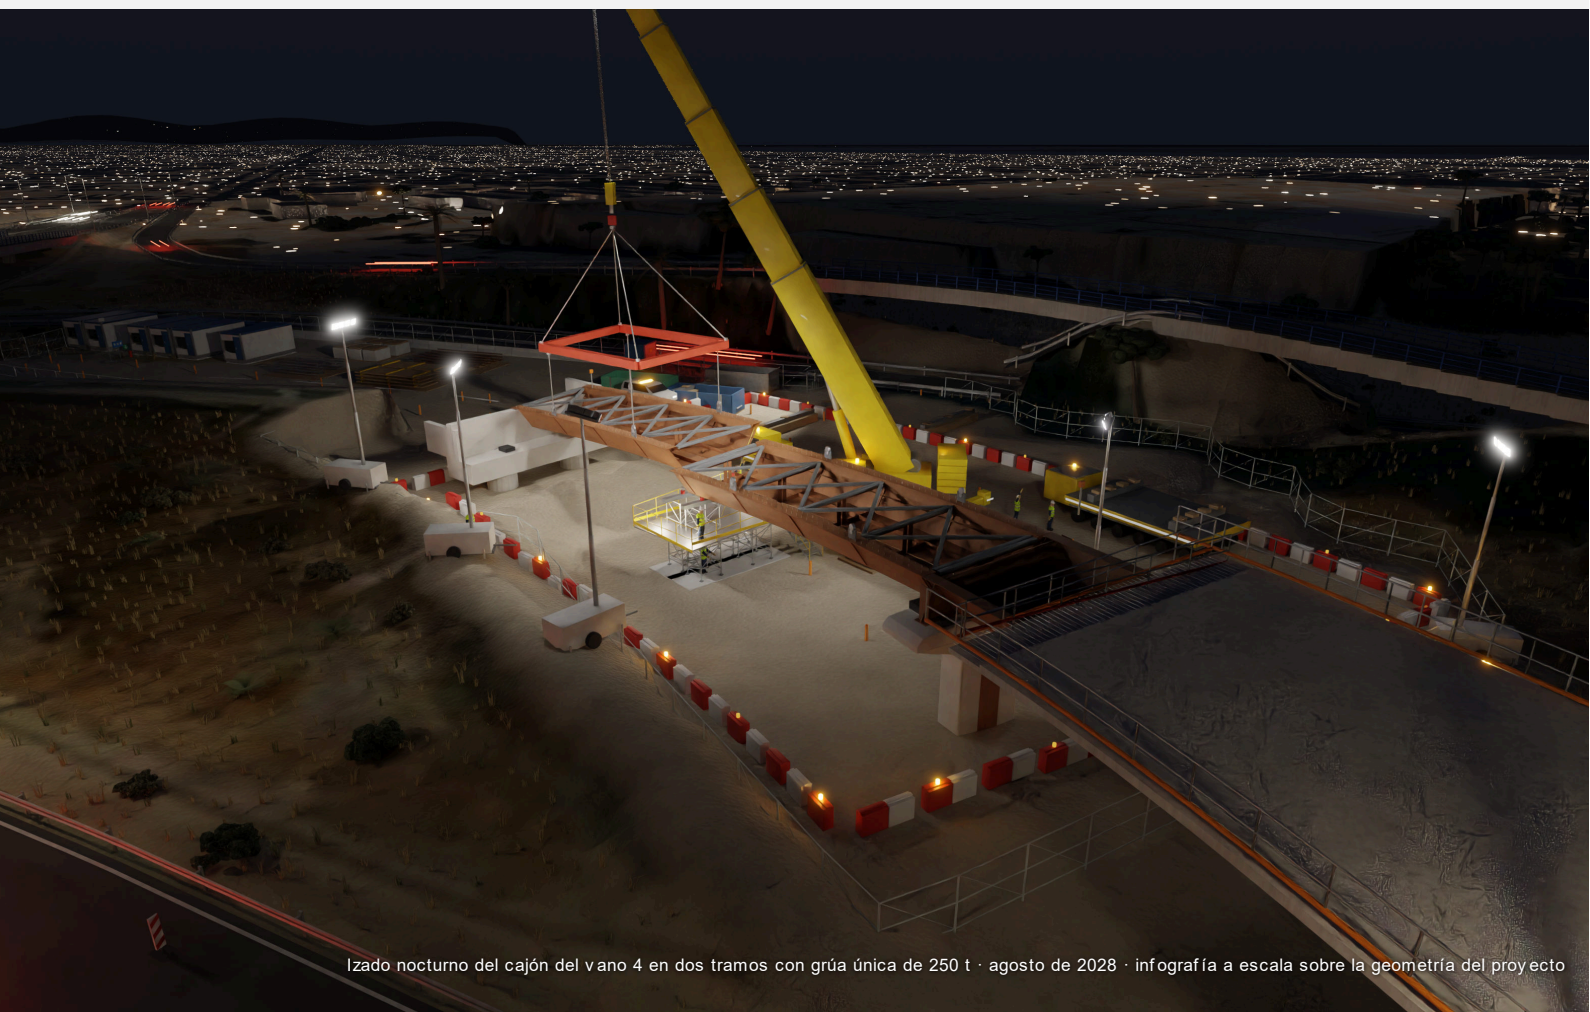
lizado nocturno del cajón del vano 4 en dos tramos con grúa única de 250 t · agosto de 2028 · infografía a escala sobre la geometría del proyecto

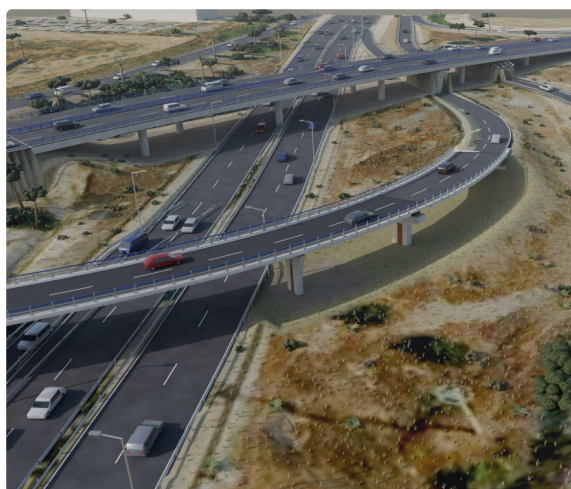
**Figura 1.1.** Obra terminada. Vista aérea del ramal MA-21→MA-20 ampliado: vano 4 en cajón de acero patinable sobre la nueva pila P3 y el nuevo estribo NE2, con el terraplén que cargaba el antiguo E2 ya retirado.

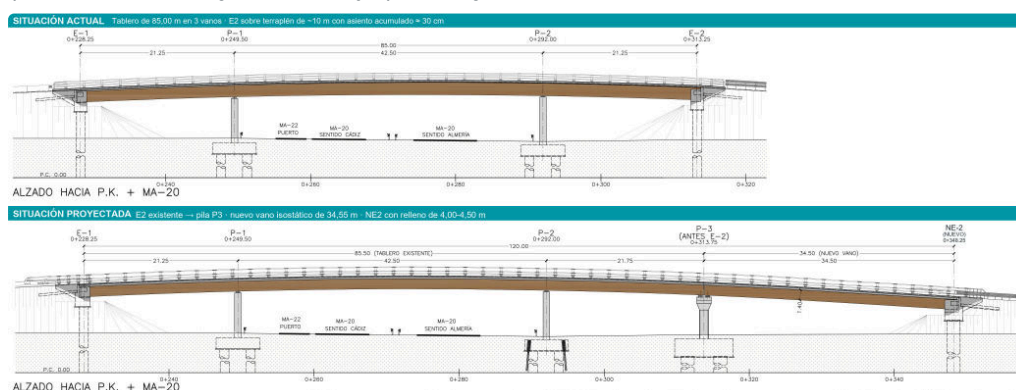
**Figura 1.2.** Situación actual y situación proyectada. El vano 4 permite retirar el terraplén que carga el antiguo E2 y rebajar el relleno del nuevo estribo NE2 a 4,00-4,50 m; P3 recibe el vano existente y el nuevo sobre el encepado de 12,20 × 8,10 × 2,50 m con ventanas que independizan los pilotes antiguos.

La dificultad está en que **el vano 3 tiene que seguir apoyado todo el tiempo** mientras se le cambia el apoyo: se perfora a través de la losa demolida, se construye un encepado alrededor de pilotes que siguen cargados, se transfiere el tablero a torres de apeo, se demuele el cargadero que lo sostenía y se vuelve a transferir a la pila nueva. Cada una de esas transferencias es irreversible y se ha tratado como un **punto de parada con acta** y medida instrumental, no como una fecha del programa.

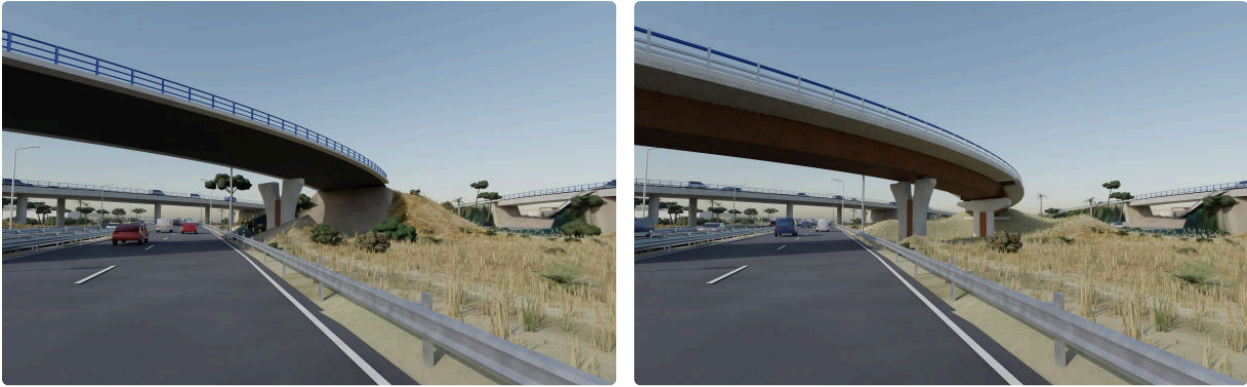
**Figura 1.3.** El puente desde la MA-20 antes y después de la obra. Izquierda: estado actual, con el terraplén del E2 existente cargando sus pilotes. Derecha: obra terminada, con el vano 4 en cajón de acero patinable sobre P3 y NE2 y el terraplén retirado.

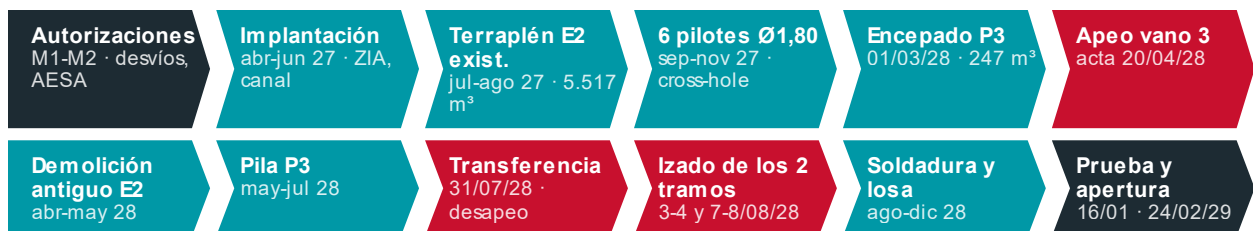
**Figura 1.4.** Cadena crítica del programa. En rojo, las tres operaciones irreversibles sobre el tablero, cada una con acta de punto de parada; la fabricación del cajón discurre en paralelo con 595 jornadas de holgura.

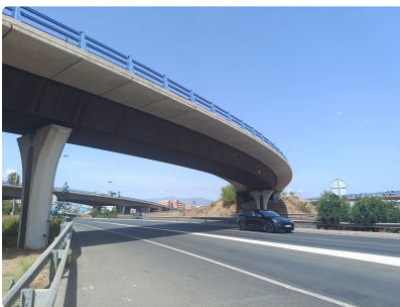
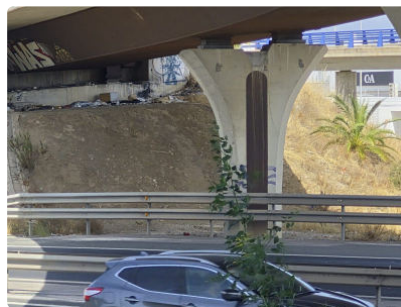
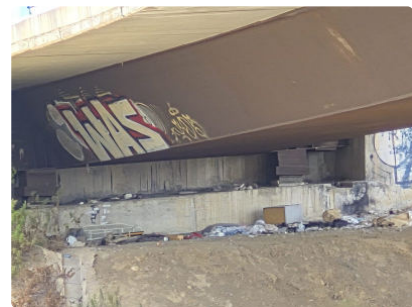
**Figura 1.5.** Visita de 01/09/2026. Tablero curvo del ramal sobre la MA-20 en servicio; pila P2 junto a la bionda de la MA-20 con el terraplén del E2 existente al fondo; cargadero del E2 existente con las chapas de recrecio sobre los apoyos.

El equipo técnico de la UTE visitó la obra el 01/09/2026 (accesos, entorno de P2, terraplén y cargadero del E2 existente, cuneta con su tubo  $\varnothing$ 300 y arquetas). La UTE ha elaborado además un **visor 3D georreferenciado** de la obra por fases, accesible con el código QR de la [lámina 1](#) como ayuda para comprender la oferta; no añade contenido a esta memoria. La UTE ha convertido cada condicionante del entorno en una decisión de ejecución con su responsable. La tabla recoge los que modifican el método o el calendario; los de tráfico se desarrollan con detalle en el [apartado 6](#).

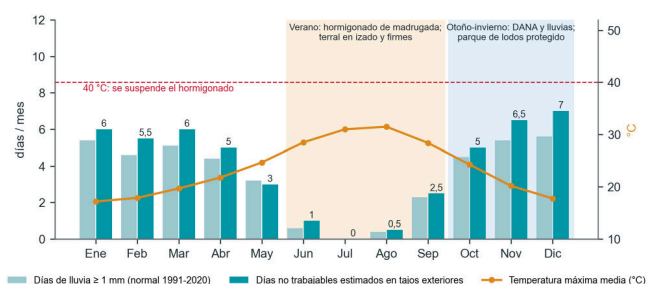
**Figura 1.6.** Calendario climático de producción. Días de lluvia  $\geq$  1 mm, temperatura máxima media y días no trabajables estimados por mes, con las restricciones de hormigonado, izado y firmes que se derivan.

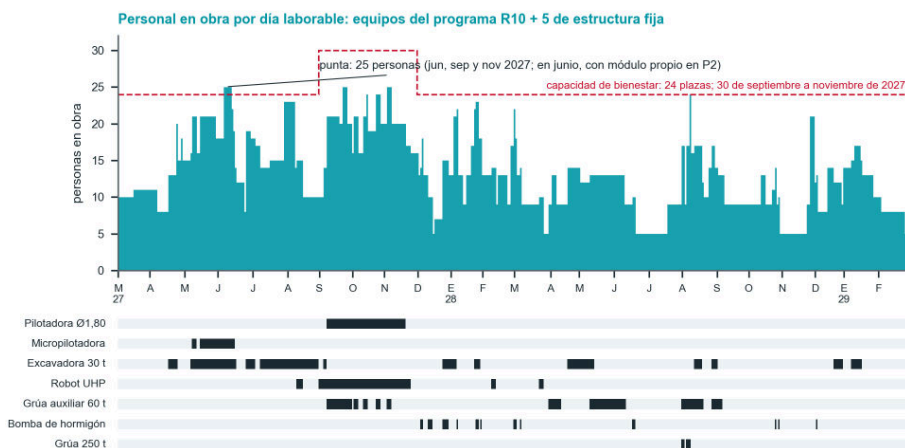
**Figura 1.7.** Personal en obra por día laborable y periodos de uso de los equipos principales, calculados con las actividades y fechas del programa de trabajos.

UTE ha obtenido el número de personas en obra día a día sumando las cuadrillas asignadas a cada actividad del programa, más la estructura fija de cinco personas (jefe de obra, dos encargados, topógrafo y técnico de prevención). La punta es de **25 personas** en días concretos de junio, septiembre y noviembre de 2027; el 95 % de los días laborables hay **22 personas o menos**. El bienestar se dimensiona para **24 usuarios**, cuatro veces la previsión inicial de seis trabajadores, y se amplía con un módulo más a **30 plazas** de septiembre a noviembre de 2027; el frente de micropilotes de P2 (mayo-junio de 2027) lleva su propio módulo de bienestar en su plataforma.

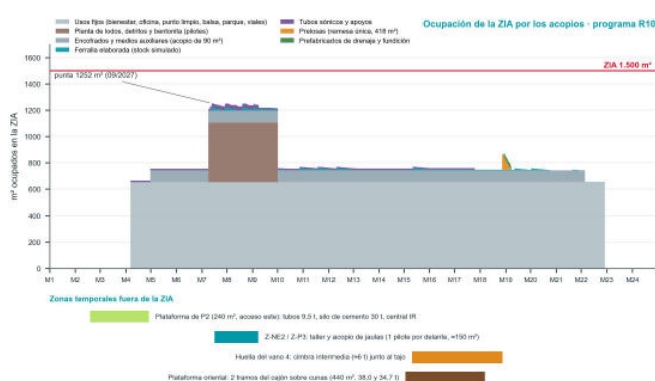
**Figura 1.8.** Plan de acopios con el programa de trabajos: ocupación de la ZIA por material y por campaña frente a sus 1.500 m<sup>2</sup>, y zonas temporales fuera de la ZIA.

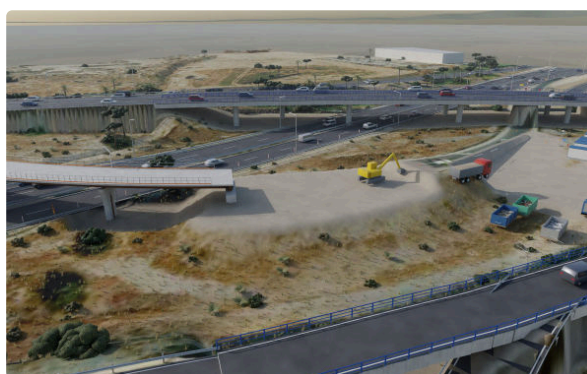
**Figura 1.9.** Implantación y retirada del terraplén del E2 existente (fase 3 del modelo). ZIA con bienestar, punto limpio y balsa de lavado junto al ramal oriental; excavación por bancos del terraplén con carga directa a camión.

La zona de instalaciones auxiliares (ZIA) de **1.500 m<sup>2</sup>** tiene unos **650 m<sup>2</sup>** de usos fijos (bienestar, oficina y almacén, punto limpio, balsa de lavado, parque de maquinaria y viales) y unos **850 m<sup>2</sup>** que se ocupan y liberan por campaña. La figura del plan de suministros cruza el stock de cada material con el programa de trabajos: la punta, de **1.250 m<sup>2</sup>** en septiembre de 2027, coincide con la planta de lodos y los contenedores de detritos y deja **250 m<sup>2</sup>** libres. Los acopios de gran volumen se sacan a zonas temporales junto a su tajo: la plataforma de P2, las zonas de NE2 y P3 para el taller de jaulas y la huella del vano 4 para la cimbra intermedia. La recepción de los dos tramos se hace en la plataforma oriental, fuera de la ZIA.

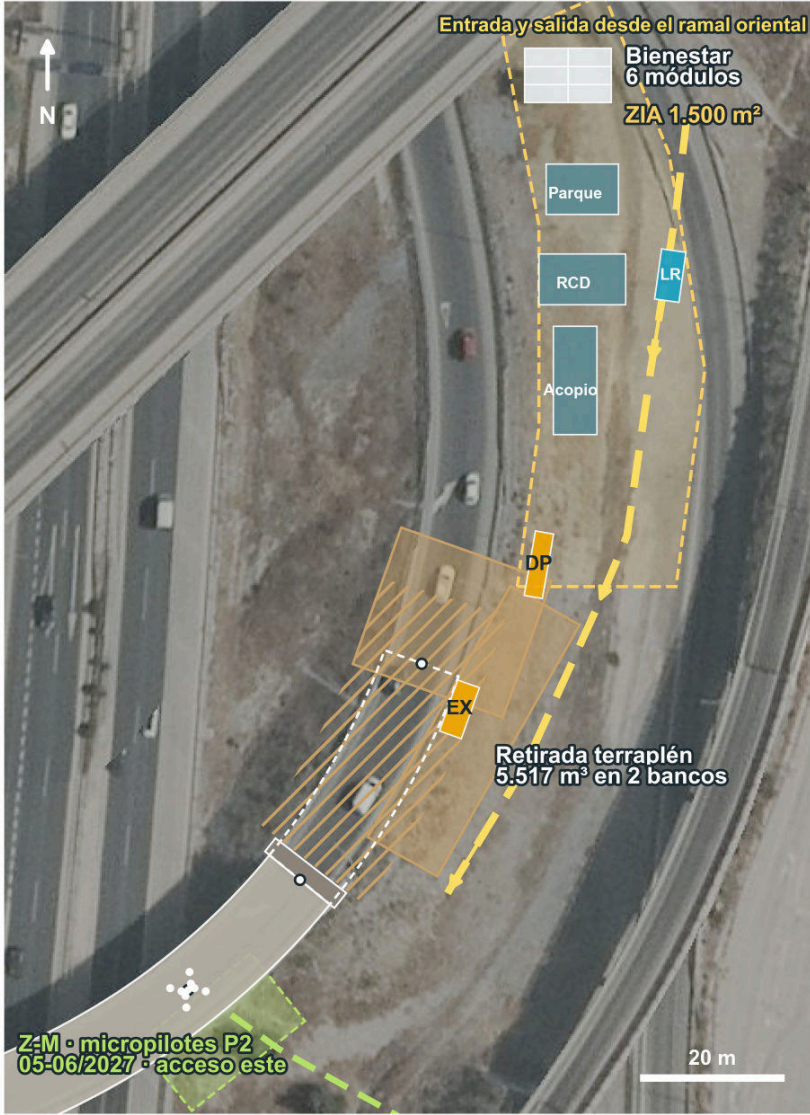
F1 Implantación, micropilotes de P2 y descarga del E2 existente

- Corte del ramal: 19/04/2027. Pista este y plataforma de P2: 19-26/04; canal junto al E2 existente: 26/04-06/05.
- P2: taladros Ø500 17-21/05, micropilotes 24/05-02/06, inyección 25/05-07/06, conexión 08-15/06; **recalce recibido el 30/06/2027**.
- Banco superior 16/07-09/08 y banco inferior 10/08-31/08/2027; franja de losa del vano 3: 06-07/09 (el 08/09, festivo local, sin trabajo); plataforma de pilotes liberada: 07/09/2027.

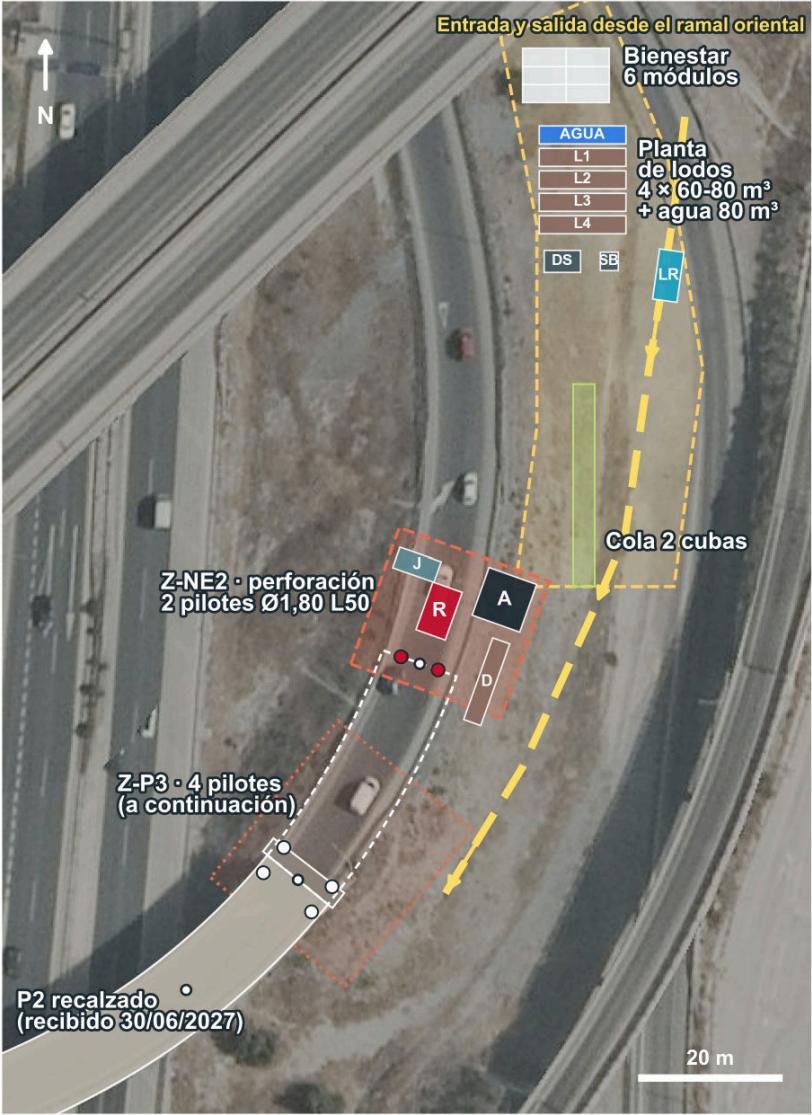
F2 Pilotes Ø1,80 de NE2 y P3, con P2 ya recalzado

- NE2-1 y NE2-2: perforación 21/09-08/10/2027 (jaulas desde el 16/09); P3-1 → P3-3 → P3-2 → P3-4: perforación 11/10-19/11/2027 (jaulas desde el 04/10).
- Limpieza de la planta de lodos: 22/11-01/12; cross-hole de los 6 pilotes: 20-24/12/2027.
- Micropilotes de P2 ya recibidos (30/06/2027); no hay tajo en la plataforma de P2 ni en el arcén.

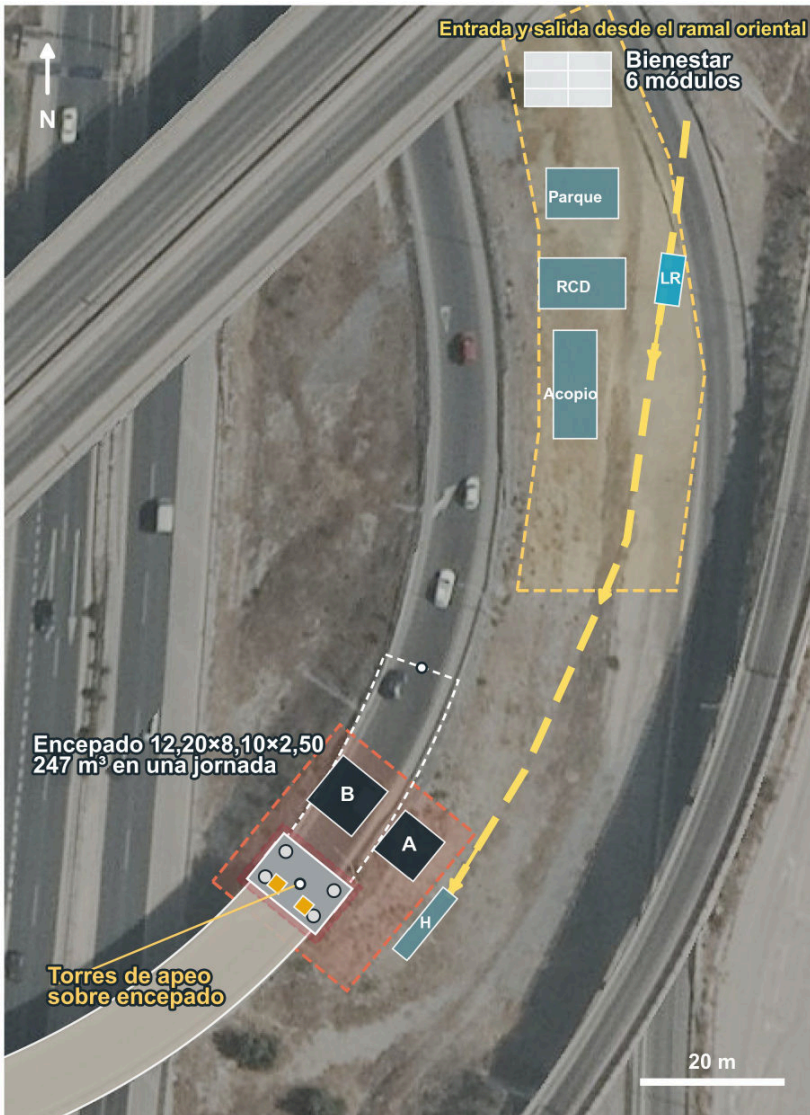
F3 Encepado de P3 y apeo del vano 3

- Excavación y entibación (656 m³): 27-30/12/2027; descabezado: 31/12/2027-07/01/2028.
- Ferralla (15.640 kg) 18/01-29/02; encofrado con ventanas 15-22/02; homigonado el 01/03/2028.
- Torres 31/03-11/04 (13-14/04 festivos); precarga y prueba 17-19/04; acta 1 el 20/04; cargadero (19,9 m³) 25/04-03/05; pilotes antiguos 04-15/05.
- Apoyos en paralelo: E1 gateo 05-10/01 y transferencia 21-24/01; P2 03-07/03 y P1 04-06/04/2028.

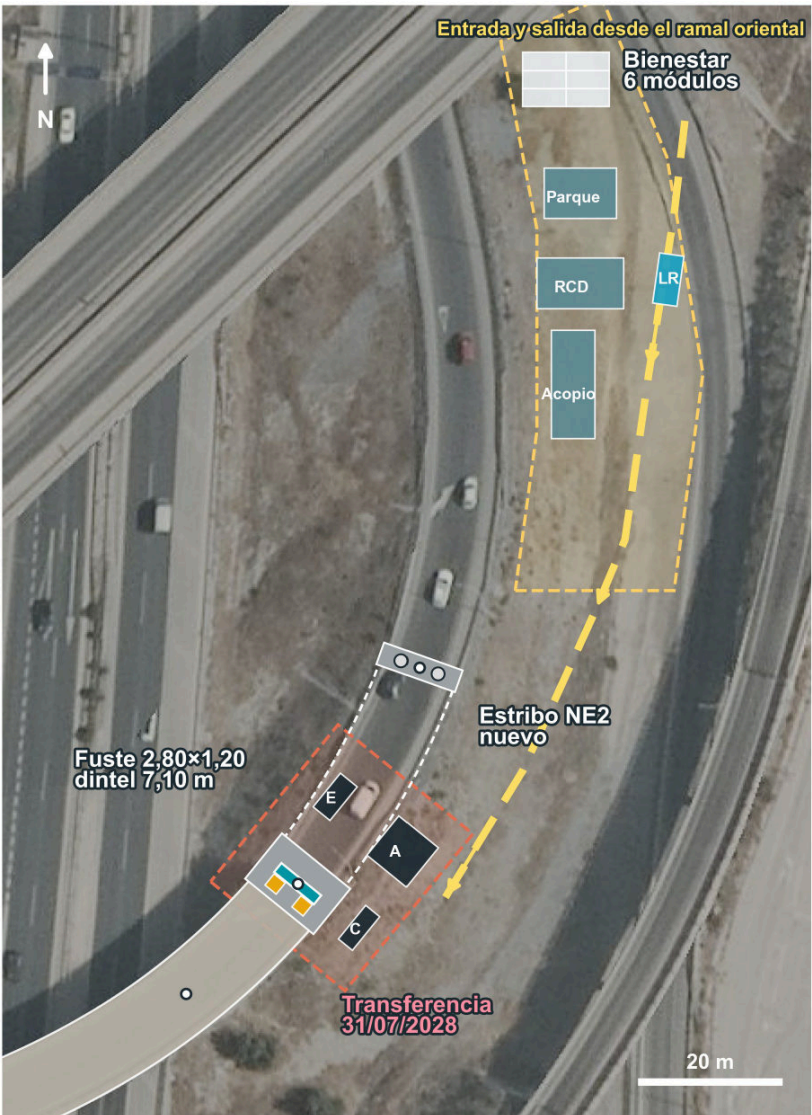
F4 Pila P3, NE2 y transferencia

- Ferralla del fuste 16-31/05; cimbra 01-12/06; encofrado 13-16/06; homigonado 19-20/06/2028.
- Neoprenos, cuñas y nivelación: 19-25/07; transferencia y desapeo: 26-31/07/2028.
- Retirada de torres del apeo y andamios: 01-10/08; relleno del encepado 11-18/08/2028.

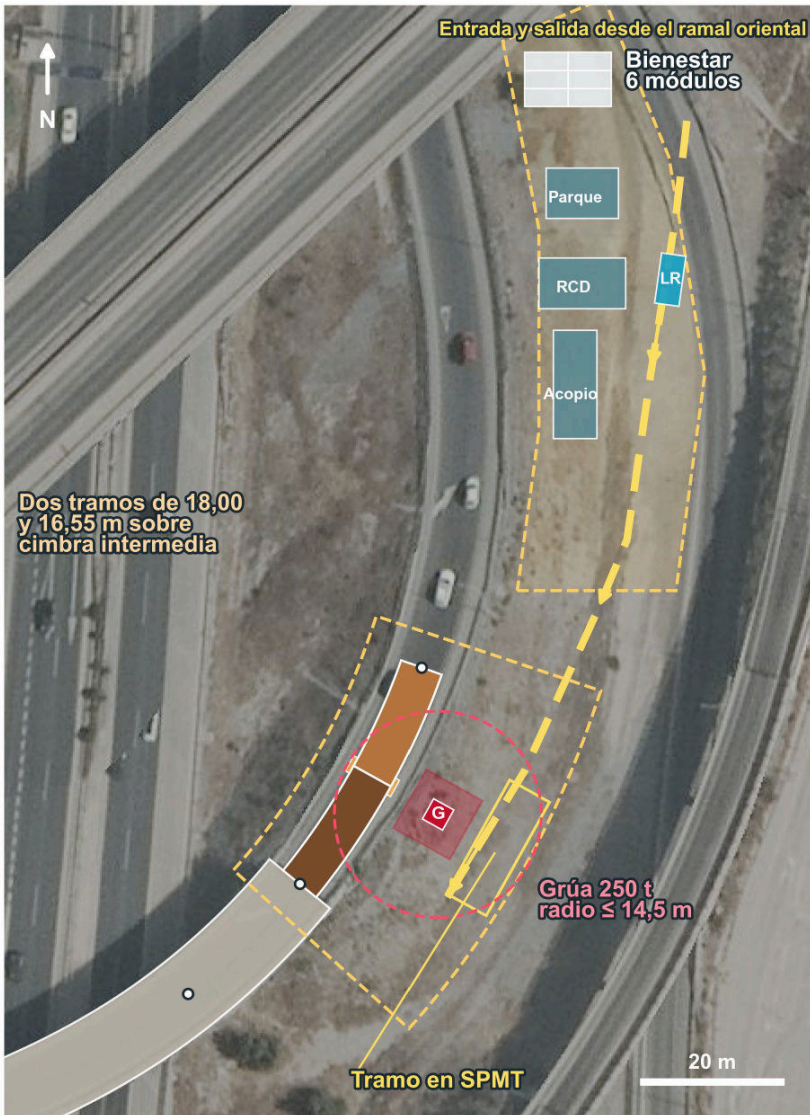
F5 Montaje del cajón en dos tramos

- Transporte 3-4 y 8-9/05; cimbra intermedia 11-24/05; conectores sobre cunas 25/05-09/06; grúa de 250 t; montaje 01-02/08, retirada 08/08; reunión de maniobra 03/08.
- Noche 1: jueves 3 → viernes 4/08 (tramo 1, lado P3). Noche 2: lunes 7 → martes 8/08 (tramo 2, lado NE2). Reserva: martes 8 → miércoles 9/08.
- Presentación 08-10/08; junta transversal a tope 11-21/08 (6 jornadas, 2 soldadores por turno); END 22-24/08; descimbrado 25-28/08.

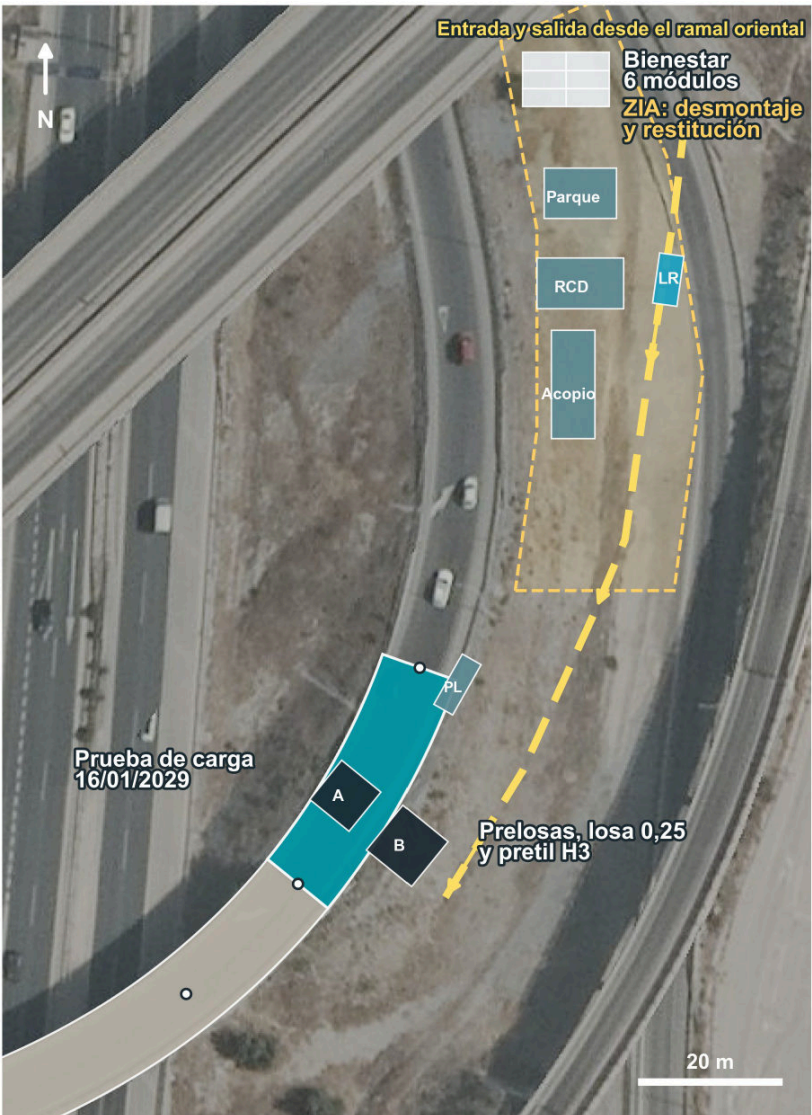
F6 Losa, terminaciones y apertura

- Prelosas (418 m³) 29/08-06/09 con la grúa auxiliar de 60 t; servicios reutilizados del 09/08 al 30/08/2028.
- Losa y conexión con el vano 3 (81 m³ HA-35/XS1) en continuo el 26/10/2028; losa de transición de NE2 tras el relleno del trasdós.
- Pedestales 24/11-04/12; impermeabilización (1.306 m²) 28/11-14/12; fimes (434 t) 15-20/12; juntas 21-28/12.
- Pretit H3-W3 (264 m³) 02-10/01/2029; prueba de carga 11-16/01/2029; apertura 24/02/2029.

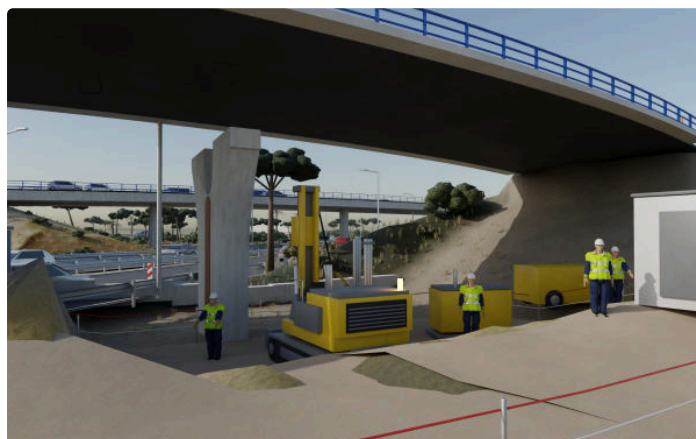
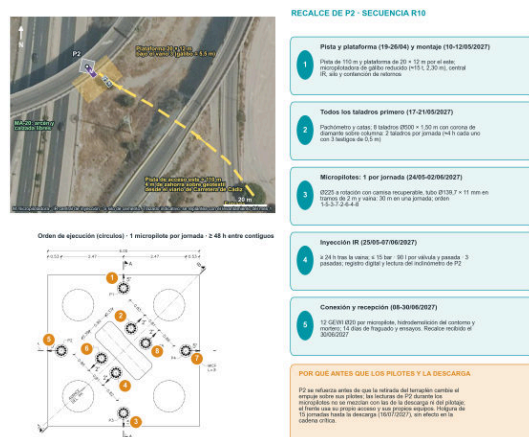
**Figura 1.10.** Recalce de P2 desde el este. Izquierda: micropilotadora de gálibo reducido en la plataforma este, bajo el tablero existente, con el arcén de la MA-20 libre. Derecha: pista de acceso y plataforma sobre ortofoto, planta del encepado con los 8 micropilotes y su orden de ejecución, y secuencia del programa.

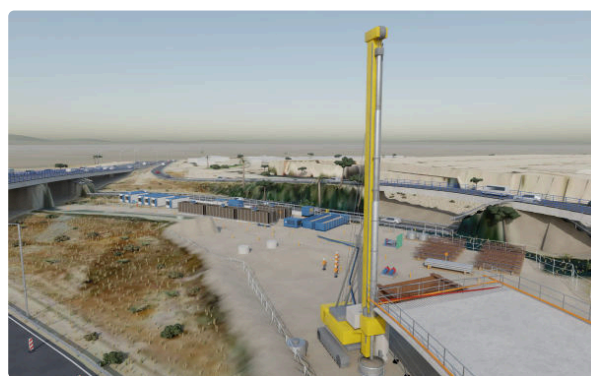
**Figura 1.11.** Campaña de pilotes Ø1,80 m en P3 con la planta de lodos y el taller de jaulas; P2 ya recalzado.

Antes de perforar cada pilote de P3 se comprueban la lectura de auscultación del vano 3 y del antiguo E2, la resistencia del pilote vecino y el lodo (densidad, viscosidad Marsh y contenido de arena). Durante la perforación se registra el nivel del lodo cada 30 min y el asiento del E2 existente con lectura automática: si el nivel baja más de 0,50 m sin causa operativa o la auscultación llega al umbral de aviso, se detiene el avance y se estabiliza con lodo de reserva. La verticalidad se controla con el inclinómetro del mástil (UNE-EN 1536, desviación ≤ 2 %; aviso interno al 1 %).

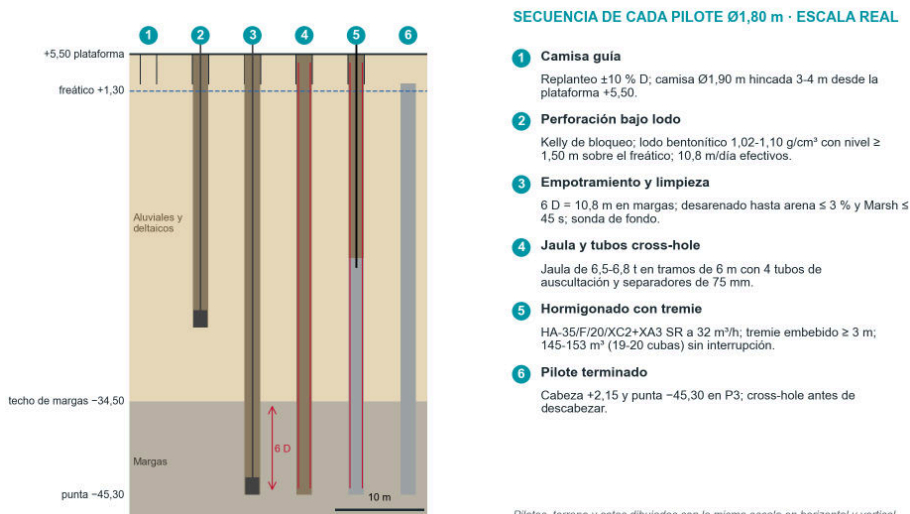
**Figura 1.12.** Secuencia de cada pilote Ø1,80 m: camisa guía, perforación bajo lodo, control de fondo, jaula con tubos cross-hole, tremie y retirada, con el control de cada paso.

- **Ensayos.** Cross-hole en los **6 pilotes** (20-24/12/2027) tras la maduración; ningún encepado se ferralla sobre un pilote sin informe favorable.
- **Lodos y detritos.** Con un exceso del **30 %** sobre el volumen perforado ( $\approx 130 \text{ m}^3$ ), cada pilote moviliza unos **170 m<sup>3</sup> de lodo**. La planta dispone de **4 depósitos de 60-80 m<sup>3</sup>** (hasta  $320 \text{ m}^3$ ) para trabajar con un pilote abierto, más **1 depósito de 80 m<sup>3</sup> de agua**. Los detritos ( $\approx 160 \text{ m}^3$  esponjados por pilote) van a **3 contenedores estancos de 12  $\times$  2,50 m** llenados hasta 2 m, con retirada rotativa a gestor autorizado. Al terminar (22/11-01/12/2027) se deshidratan los lodos y se libera la plataforma.

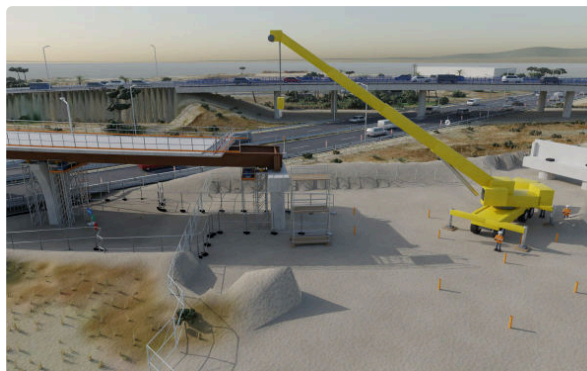
**Figura 1.13.** Encepado de P3 terminado y torres de apeo cargando el vano 3 antes de demoler el cargadero antiguo.

apoyo (cargadero antiguo → torres de apeo → pila P3) y cada cambio exige cálculo, medida y acta. La [lámina 3](#) desarrolla la secuencia sobre los planos de proceso constructivo del proyecto.

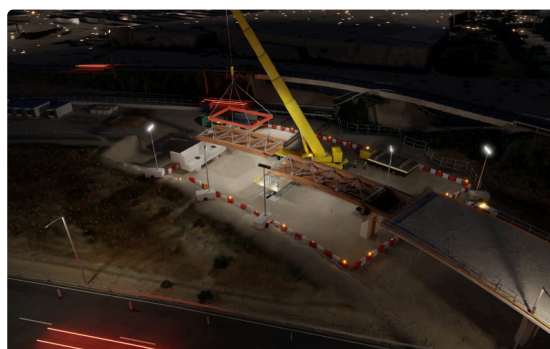
**Figura 1.14.** Montaje nocturno del vano 4: tramo 1 ya apoyado en P3 y en la cimbra intermedia; el tramo 2, izado por la grúa de 250 t de la plataforma interior; área de exclusión balizada y MA-20 en servicio.

- **Recepción, transporte y cimbra (20/04-21/06/2028).** Plataforma de recepción y cimiento de la cimbra (20/04-02/05) en la plataforma oriental, ≈ 600 m<sup>2</sup> fuera de la ZIA.

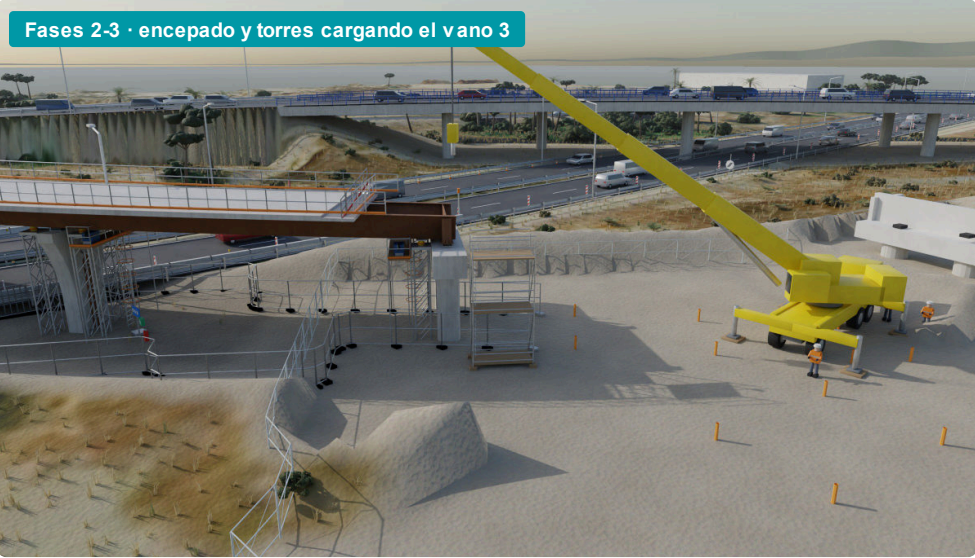
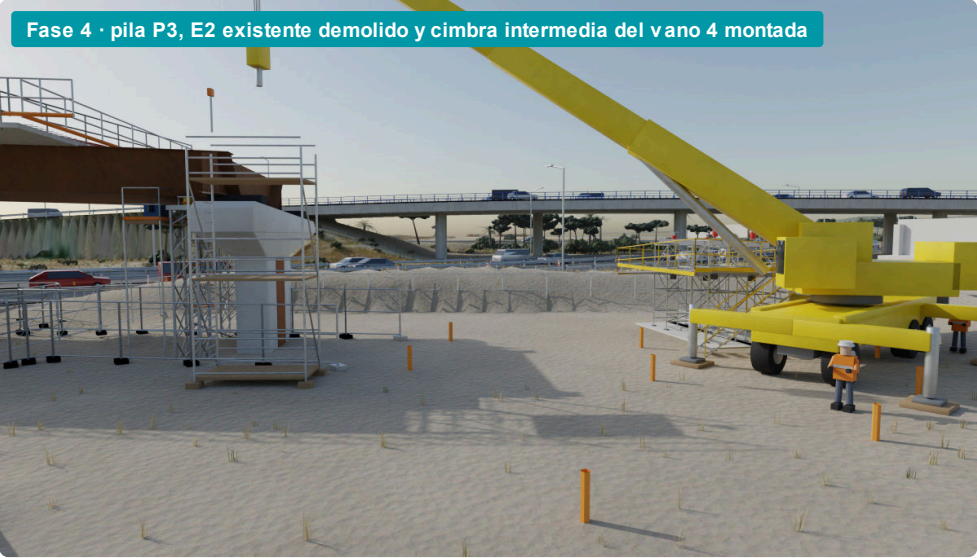
MODELO 3D A ESCALA

ESTADOS DE APOYO DEL VANO 3

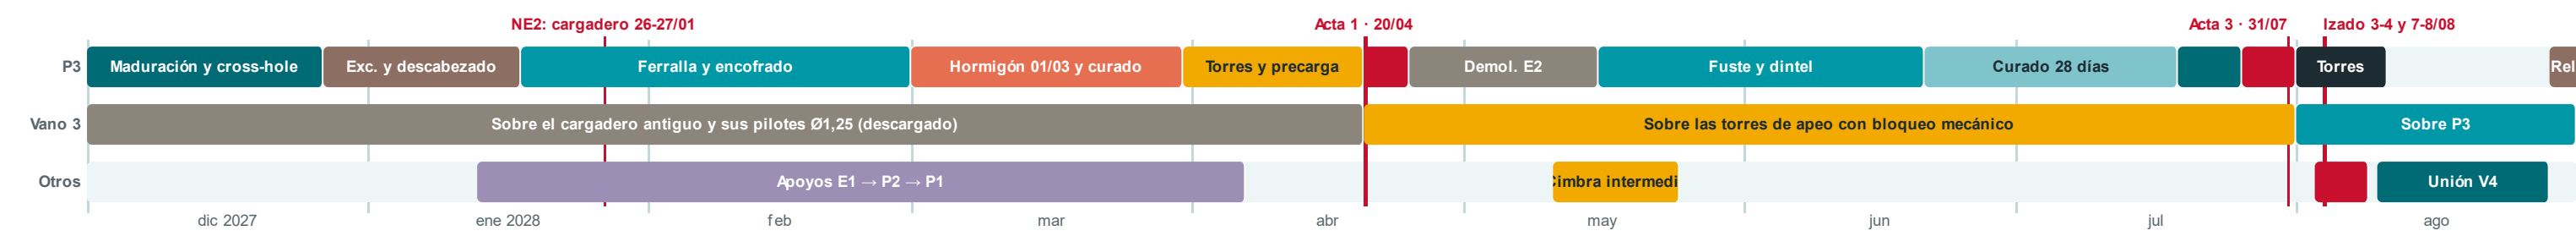
SECUENCIA EN P3 Y ESTADO DE APOYO DEL VANO 3 diciembre de 2027 a agosto de 2028

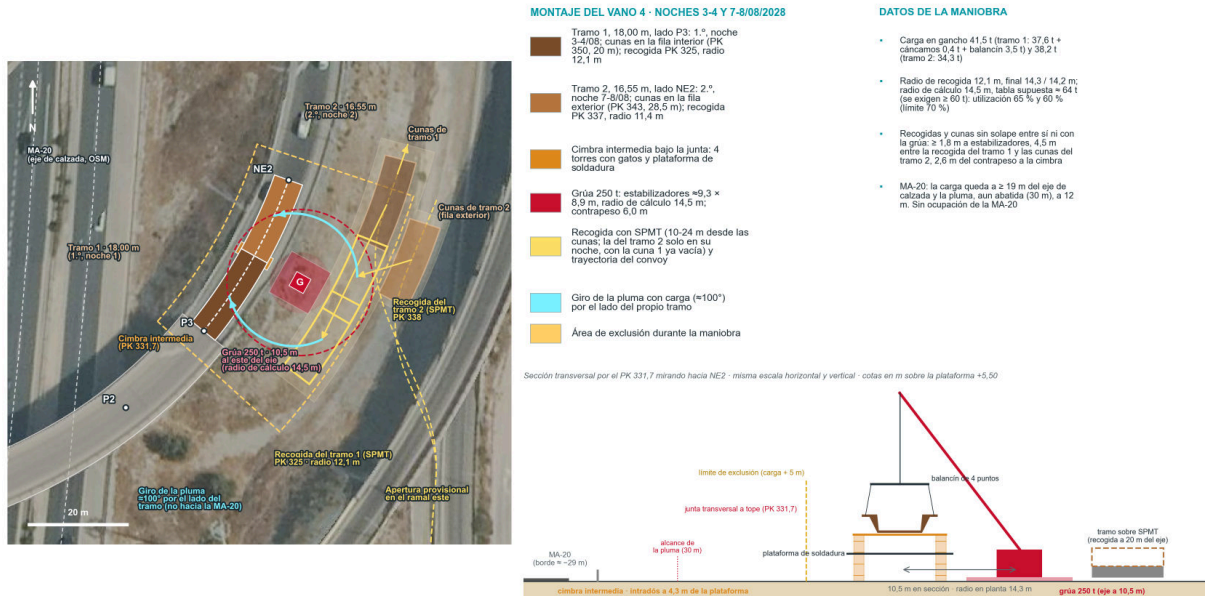
Figura 1.15. Montaje del cajón en dos tramos. Planta sobre ortofoto con las dos filas de cunas (PK ≈ 350 y ≈ 343), las recogidas con SPMT (PK 325 y 337), el giro de la pluma (≈ 100°-105°), la cimbra intermedia en el PK 331,7, la grúa de 250 t con su radio de 14,5 m y el área de exclusión; sección por la cimbra. El itinerario del convoy figura en la lámina 5.

- **Unión en posición y descimbrado (08-28/08/2028)**. Presentación y nivelación de los tramos con los gatos de la cimbra a las cotas del levantamiento y punteo de la junta (08-10/08); **soldadura a tope con penetración total de la junta transversal** (fondo 30 mm, alas 40 mm, almas 12 mm;  $\approx 46$  kg depositados) en 6 jornadas (11-21/08) bajo carpa cortavientos, FCAW desde el interior sobre respaldo cerámico, con consumibles para acero patinable con Ni-Cu, precalentamiento según UNE-EN 1011-2 y secuencia alternada simétrica respecto al eje; **END al 100 %** (visual, ultrasonidos PAUT/TOFD a tope con nivel B de ISO 5817, partículas magnéticas en ángulo, espera  $\geq 24$  h) y control dimensional y de contraflechas (22-24/08); **descimbrado** en 3 escalones (25-28/08/2028): el cajón queda isostático sobre P3 y NE2 y se acepta el 28/08/2028. No se suelda con la chapa húmeda o por debajo de  $5^\circ\text{C}$  ni con viento de más de 8 m/s en la carpa; cada cordón queda registrado (intensidad, tensión, velocidad y temperatura entre pasadas) en el dossier de la junta. Los gatos de la cimbra no se aflojan hasta tener los END favorables y las contraflechas medidas dentro de la tolerancia del plano de taller.

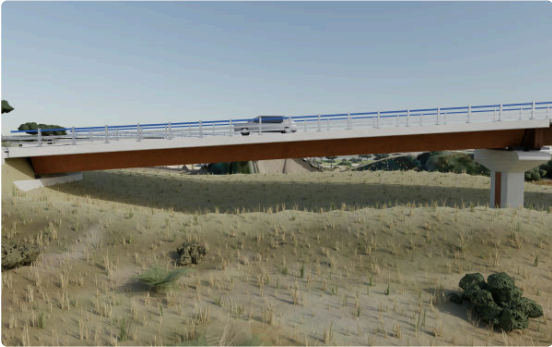
Figura 1.16. Vano 4 terminado: cajón de acero patinable, losa de 10,80 m y pretil H3; NE2 con relleno de 4,00-4,50 m.

Con **28 días** de curado exigidos antes de impermeabilizar se ejecutan: pedestales del nuevo vano (24/11-04/12/2028), losa de transición de NE2 (30/10), impermeabilización del tablero (1.306 m², 28/11-14/12), firmes AC32/AC22/AC16 (434 t, 15-20/12), juntas de dilatación enrasadas con el firme (21-28/12), **pretil H3-W3** (264 m, 02-10/01/2029), barreras, señalización definitiva y restitución de canal, taludes e hidrosiembra (3.288 m²). La **prueba de carga** con dos estados (8 y 4 camiones), con proyecto aprobado desde el 26/12/2028, se realiza del 11 al 16/01/2029 y precede a la recepción y apertura al tráfico del **24/02/2029**; quedan 5 días de reserva hasta el plazo contractual.

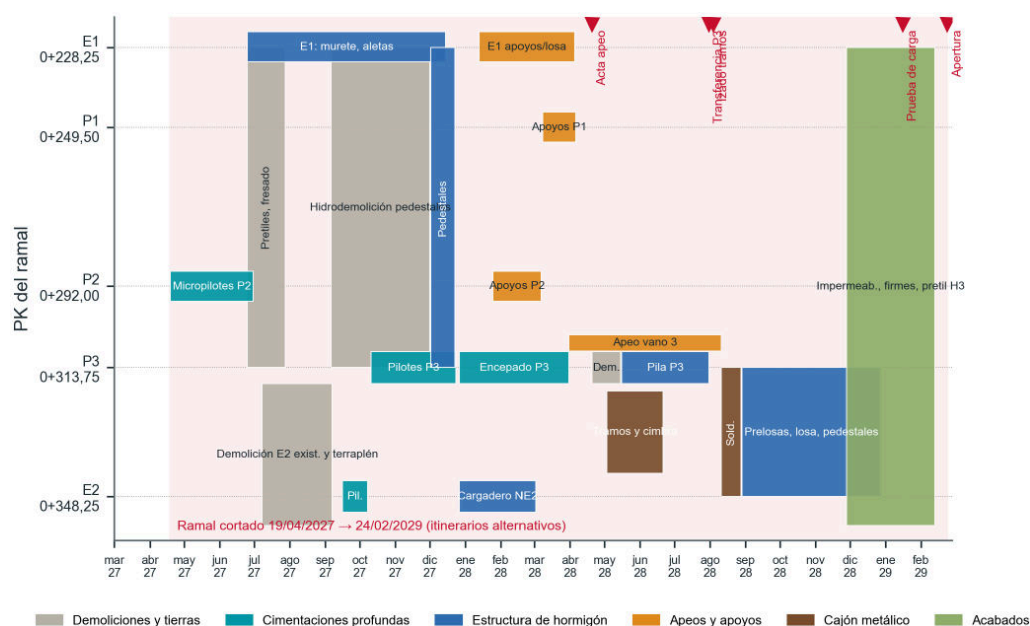
**Figura 1.17.** Diagrama espacios-tiempo. Frentes E1-P1-P2-P3-NE2 por PK frente a los 24 meses de obra, con las actividades principales, los hitos de transferencia y el periodo de corte del ramal.

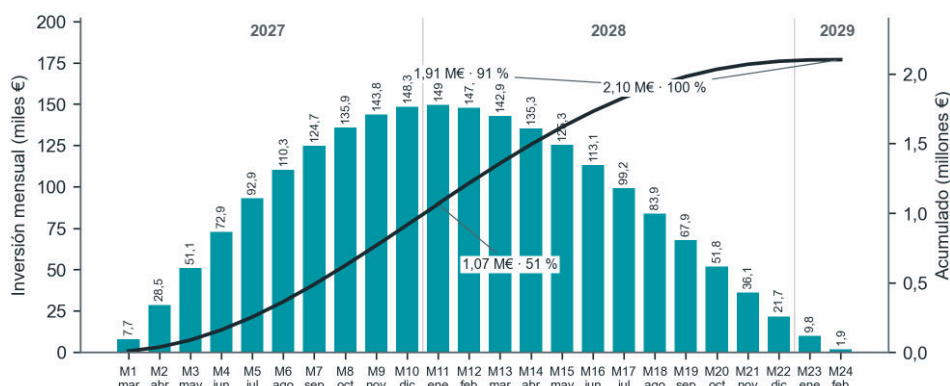
**Figura 1.18.** Inversión mensual y acumulada sin IVA sobre el presupuesto base de licitación.

La inversión mensual, sobre el presupuesto base de licitación sin IVA (2.102.198,50 €), tiene su máximo entre los meses 9 y 13 (cimentación profunda, encepado y apeos). La mitad de la inversión se alcanza en el **mes 11** y el 91 % en el **mes 18**. Por años, la producción es el **43,6 %** en 2027, el **55,9 %** en 2028 y el **0,6 %** en 2029, frente a anualidades del 50, 25 y 25 %: los dos meses de 2029 son de terminación y prueba de carga, y la UTE entrega este reparto al inicio para el reajuste de anualidades.

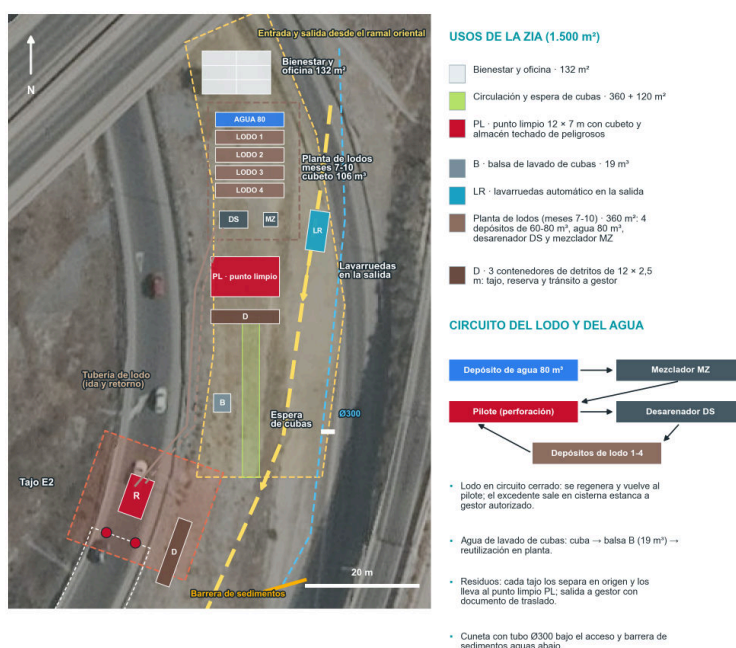
**Figura 3.2.** Plano ambiental de la ZIA sobre ortofoto PNOA, a escala: almacenamiento, manejo y separación de residuos (punto limpio, contenedores de detritos), planta de lodos con cubeto, lavarruedas y circuitos de agua, lodo y residuos; cuneta con tubo Ø300 y barrera de sedimentos.

ZIA de **1.500 m<sup>2</sup>** al norte del vano nuevo, fuera de cauces y de vegetación de interés. Son estan-  
cos el punto limpio (**84 m<sup>2</sup>**, cubeto y almacén techado de peligrosos), la balsa de lavado (**19 m<sup>3</sup>**,  
alarma al 75 %), la planta de lodos (**360 m<sup>2</sup>**) y el parque de maquinaria. Repostaje con cisterna  
sobre bandeja. **Agua de obra** de red municipal con contador:  $\approx 80$  m<sup>3</sup> para la planta de lodos,  
riego con cisterna en tierras y lavarruedas y balsa en circuito cerrado (reposición  $\leq 1$  m<sup>3</sup>/día);  
sin bombeo del freático salvo el achique del encepado, por decantación. LED apantallado, redes  
en los depósitos de lodo y ningún residuo orgánico a la intemperie, por el aeropuerto. **Vigilancia:**  
cubetos, kits antiderrame y solera, cada semana.

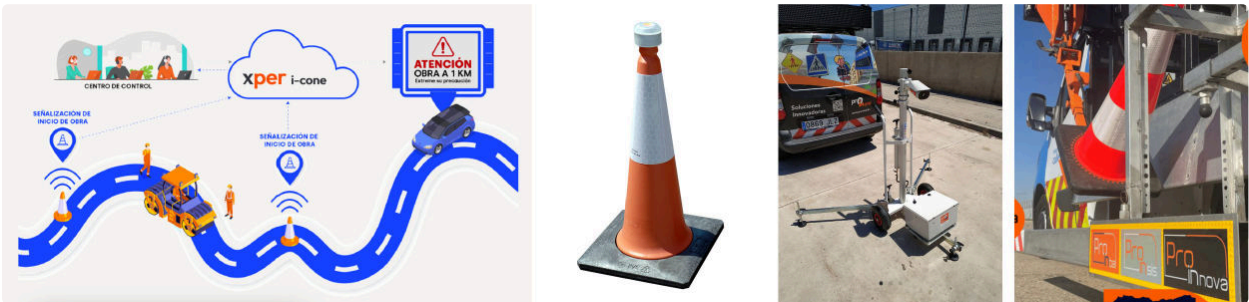
**Figura 5.1.** Tecnologías de XPERicone para los cortes de carril, según su documentación: esquema de XPERicone (señalización conectada con el centro de control), cono con dispositivo, sistema GUARDIAN en mástil telescópico y sistema EASY CONE embarcado en camión.

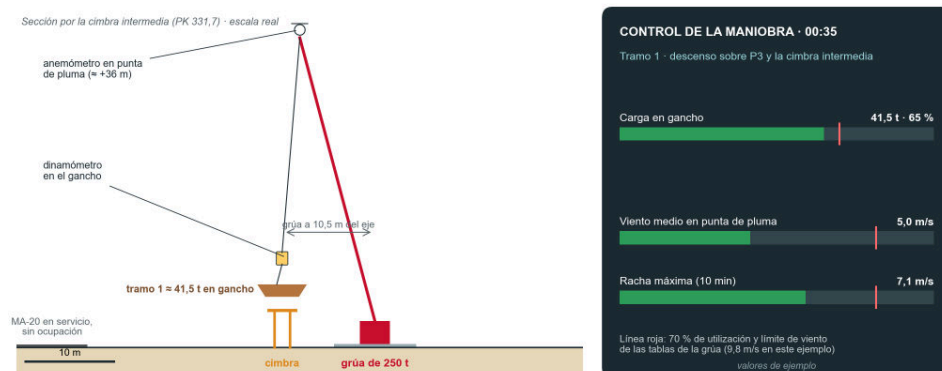
**Figura 5.2.** Control instrumental del izado: anemómetro en punta de pluma, dinamómetro en el gancho y limitador de la grúa en una pantalla común, frente al 70 % de utilización y al límite de viento de las tablas.
