## AMPLIACIÓN DE LA ESTRUCTURA DEL RAMAL DE ENLACE MA-21 CON MA-20 EN SENTIDO BARCELONA QUE CRUZA LA MA-20 A LA ALTURA DEL P.K. 5+560. TÉRMINO MUNICIPAL DE MÁLAGA. PROVINCIA DE MÁLAGA

Clave: OC-MA-26004 · Proyecto 38-MA-5000

**SOBRE ELECTRÓNICO 2.**  
DOCUMENTACIÓN TÉCNICA.  
CRITERIOS VALORABLES MEDIANTE JUICIO DE VALOR

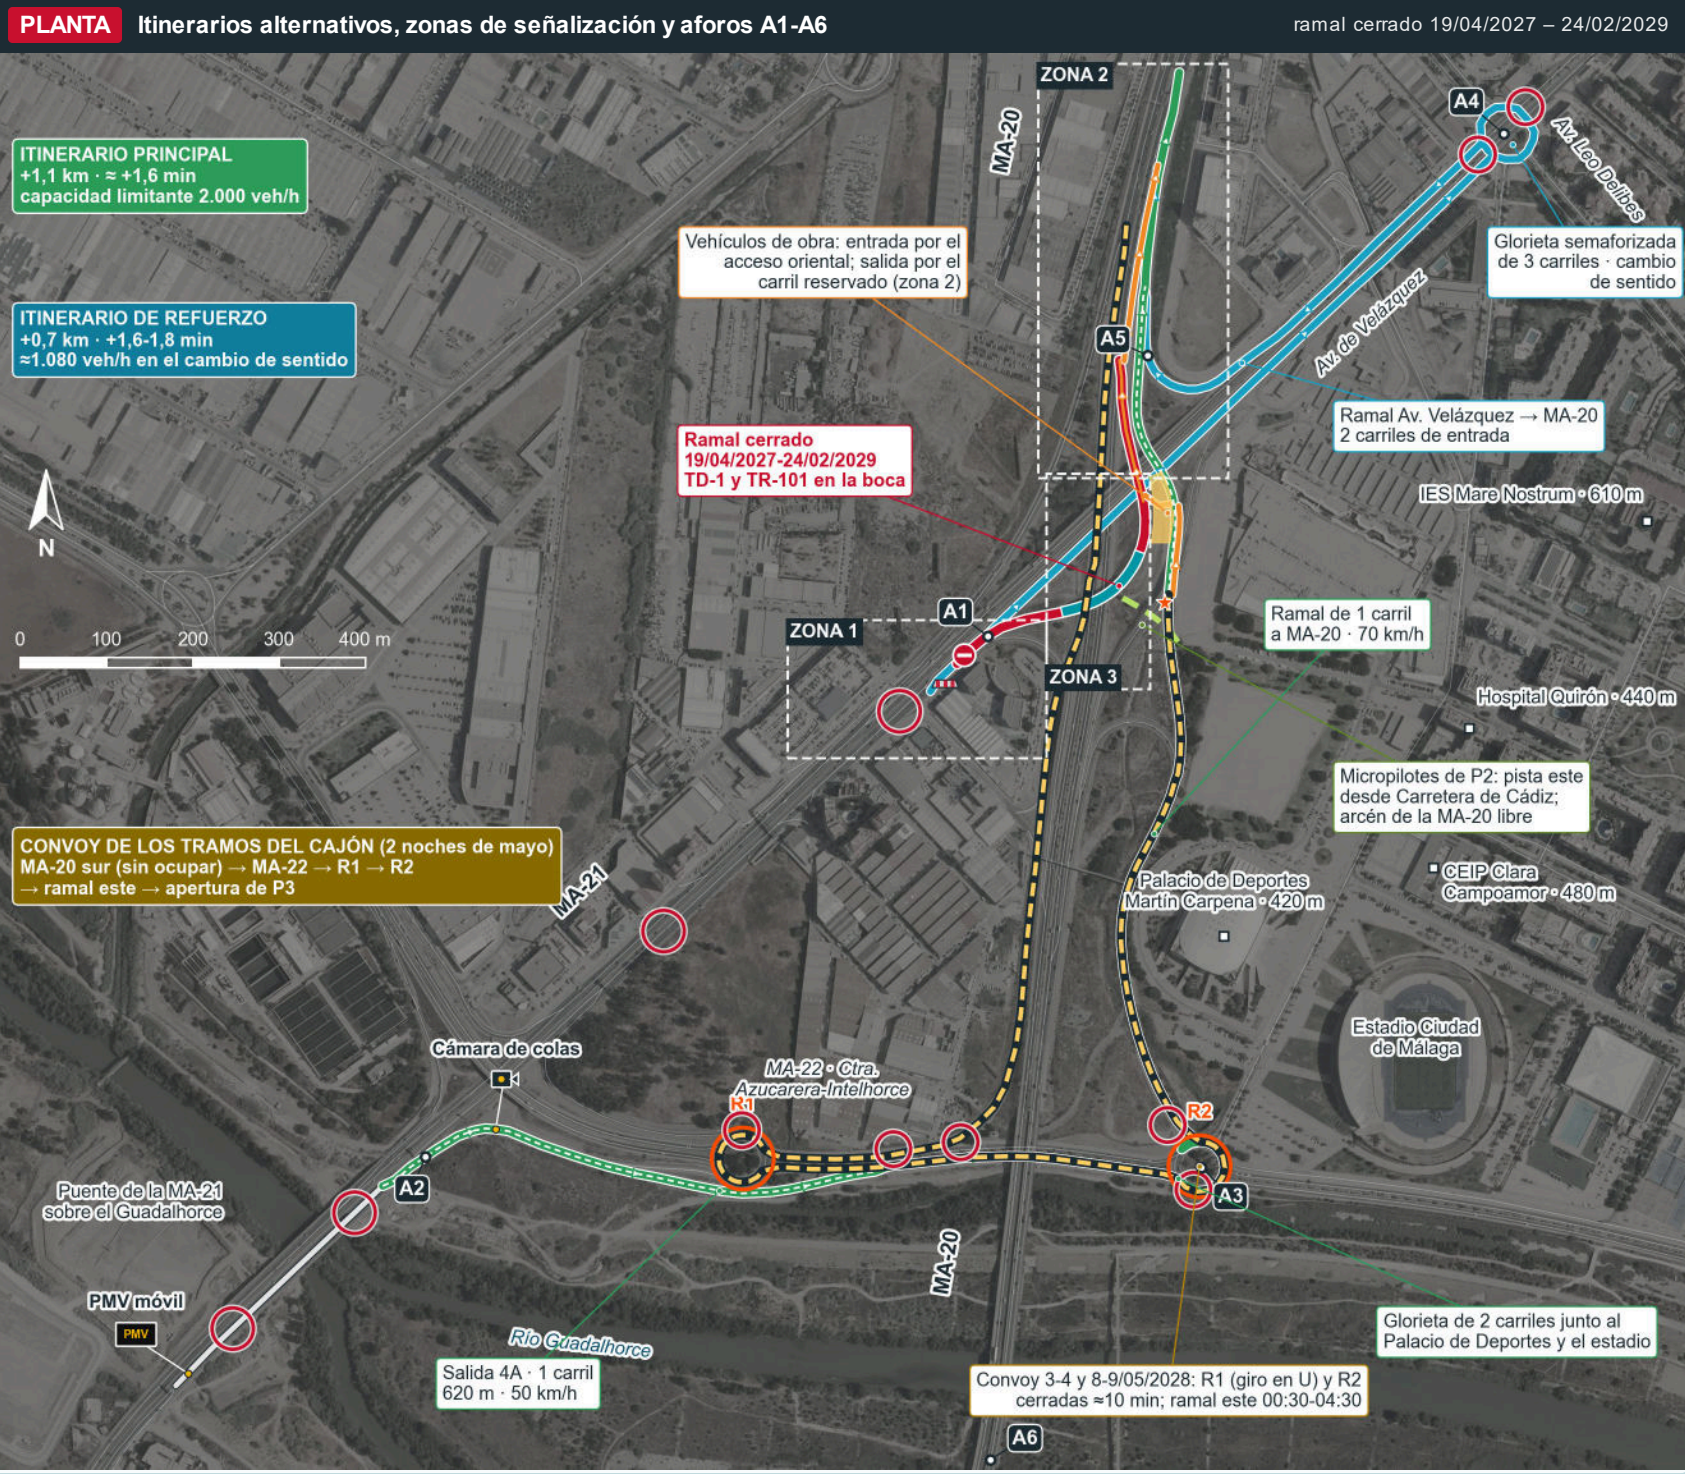
R1 y R2: ≈10 min

cierre de cada glorieta al paso del convoy de ≈25 m (3-4 y 8-9/05); ramal este 00:30-04:30
